## **Edifício da Central Tejo em Lisboa – Caraterização dos materiais e suas anomalias**

Dissertação para obtenção do Grau Mestre em

**Engenharia Civil**

O estudo desenvolvido incidiu sobre os dois edifícios principais do atual Museu da Eletricidade, os edifícios de Baixa Pressão e de Alta Pressão, e teve o apoio da Fundação EDP/Museu da Eletricidade.

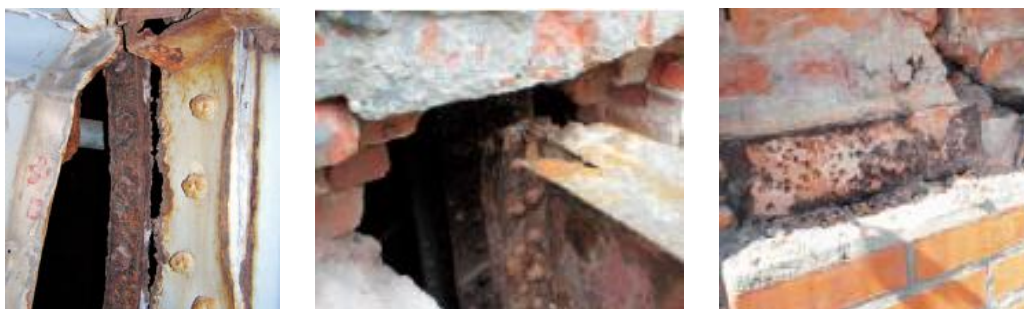
**Figura 4.2** – Elementos metálicos corroídos (Santos, Faria et. al, 2006).

O edifício de BP foi o mais intervencionado, uma vez que a zona envolvente dos montantes apresentava fendas com grande abertura. A principal causa apontada para a origem destas enormes fendas, foi o processo expansivo de corrosão da estrutura metálica embebida no interior dos montantes.

Foram efetuados diversos trabalhos nos elementos metálicos, tais como a escovagem manual e mecânica, desgorduramento e aplicação de um esquema de proteção anticorrosiva, sendo em alguns casos substituídos/reforçados alguns dos elementos estruturais existentes, uma vez que os elementos metálicos em geral apresentavam sinais de acentuada corrosão e envelhecimento, bem como danificações no esquema de pintura como é possível observar na **Figura 4.2**.

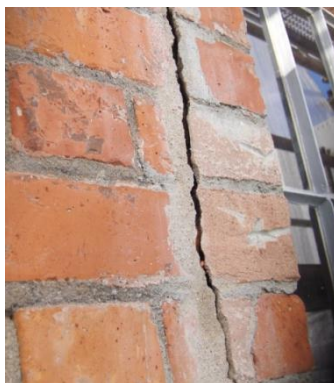
Para a selagem de fissuras/fendas existentes nas alvenarias do edifício de BP, com o objetivo de as estabilizar, o empreiteiro recorreu a caldas cimentícias. No âmbito dos estudos de preparação da última empreitada de intervenção (2011), a opção de injeção das caldas, executadas em 2003, revelou-se uma solução insuficiente e responsável pelo incremento de tensões internas nas alvenarias, que agravou a deformação e instabilização dos panos de alvenaria por estas caldas apresentarem elevada rigidez (STB, 2012) (**Figura 4.3**).

**Figura 4.3** – Agravamento da abertura de fendas na zona de anterior injeção de calda (fonte: STB).

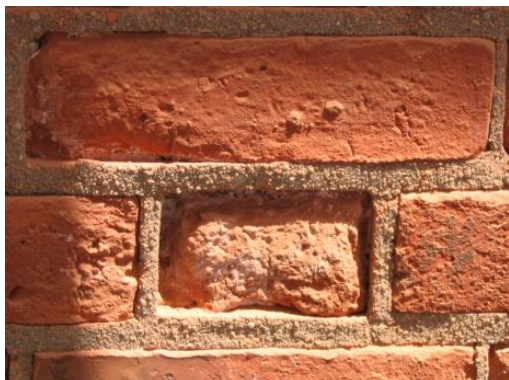
Os trabalhos realizados procuraram eliminar diversas patologias presentes nas alvenarias de tijolo das fachadas, tais como: elementos em desagregação, pulverulência e fenómenos de degradação, elementos fraturados ou fissurados e, em alguns casos, a presença de algas e líquenes nos paramentos. Para tal, procedeu-se à remoção e substituição de tijolos por tijolos maciços aplicados com argamassa, bem como à lavagem e aplicação de um produto

**Figura 4.4** – Degradação dos tijolos (fonte: Fundação EDP).

hidrofugante de proteção em todas as fachadas dos edifícios, de modo a reduzir a absorção de água dos tijolos e argamassas (**Figuras 4.4 e 4.5**).

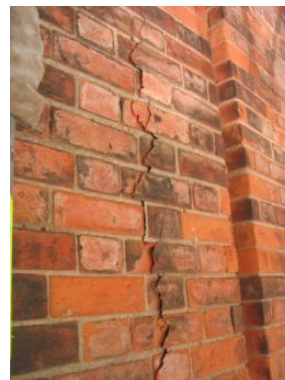
**Figura 4.5** – Elementos de alvenaria fraturados (fonte: Fundação EDP).

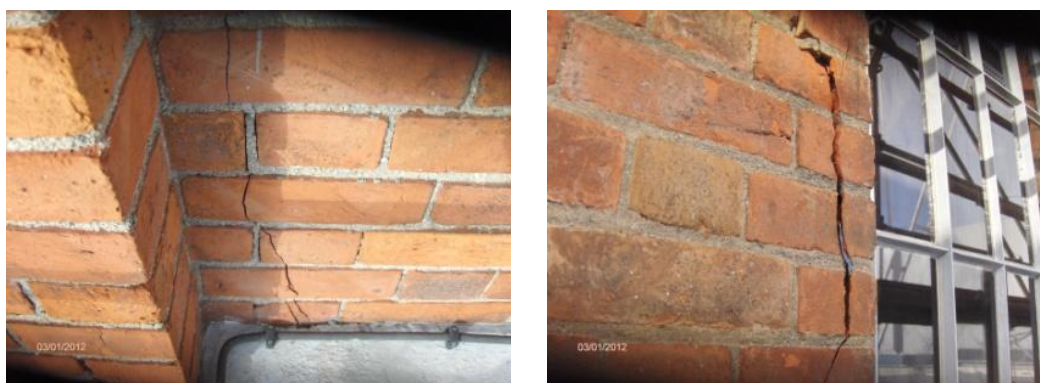
As anomalias presentes nos panos de alvenaria identificadas pelo ISQ (*Costa, Santos, 2010*), numa fase anterior à execução da última intervenção, consistiam essencialmente na presença de fendilhação e fissuração das fachadas, com fracturação dos tijolos e da argamassa de assentamento. A corrosão de perfis metálicos no interior da alvenaria constitui-se como a causa mais favorável destas anomalias nos edifícios da CT. Outras possíveis causas para este tipo de patologia são: variações térmicas na própria alvenaria ou em outros elementos a ela ligados; a expansão da alvenaria por ação da humidade; e os impulsos horizontais induzidos por estruturas de cobertura inclinada (*Aguiar, Cabrita et. al, 1998*) (*Figura 5.1*).

**Figura 5.1** – Fissuração e fendilhação de panos de alvenaria (fonte: STB).

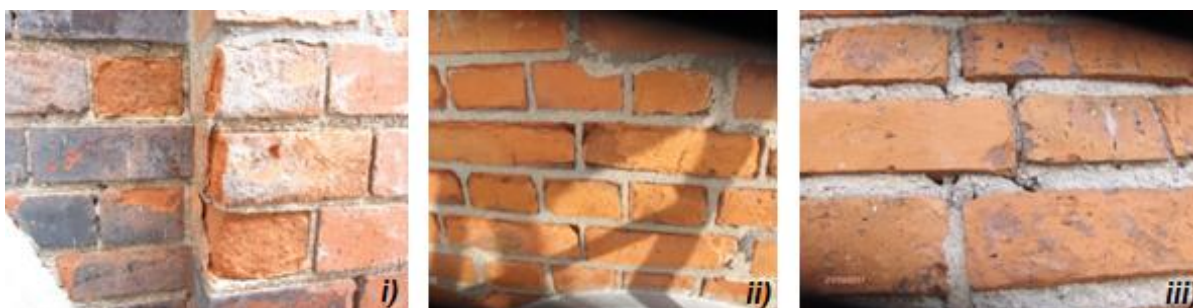
Outras anomalias detetadas no pano exterior de alvenaria passavam em grande parte pela desagregação, a delaminação acentuada, a degradação superficial dos tijolos, a falta de coesão no material de preenchimento das juntas e ainda, em alguns casos, a ausência de argamassa nas juntas. A **Figura 5.2** exemplifica algumas destas anomalias.

**Figura 5.2** – Anomalias em alvenaria de tijolo. i) Delaminação de tijolos e falta de coesão das juntas; ii) degradação de tijolos e iii) falta de material nas juntas (fonte: STB).

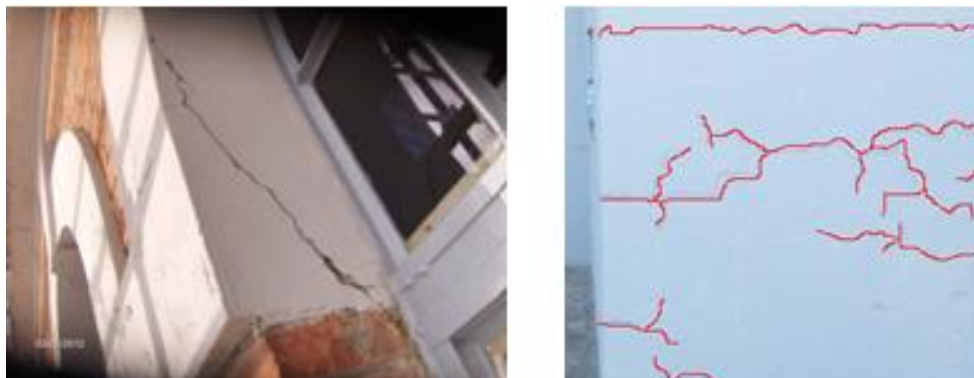
Estes rebocos apresentavam fissuração e fendilhação com diferentes níveis de abertura e forma, desde fendas com aberturas consideráveis até fissuras de abertura reduzida (**Figura**

5.3). A fissuração dos rebocos encontrava-se em todas as fachadas dos edifícios, resultando na maioria das situações como o prolongamento das fendas e fissuras presentes nos panos de alvenaria de tijolo.

**Figura 5.3** - Fendilhação (esquerda) e fissuração (direita) em argamassas de reboco (Costa, Santos, 2010).

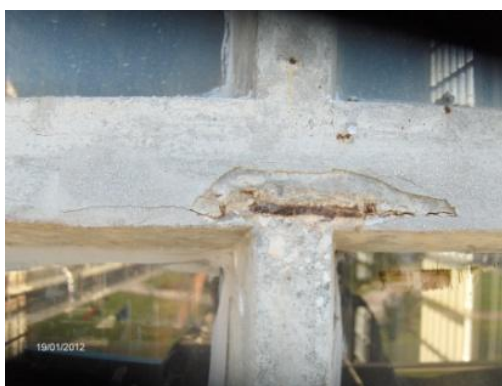
As anomalias visíveis nos elementos de betão armado consistiam, fundamentalmente, em descasques e delaminação do recobrimento, provocados por tensões internas geradas durante o processo expansivo de corrosão, expondo assim as armaduras, **Figura 5.4**.

**Figura 5.4** - Descasque de recobrimento em elementos de betão armado (fonte: STB).

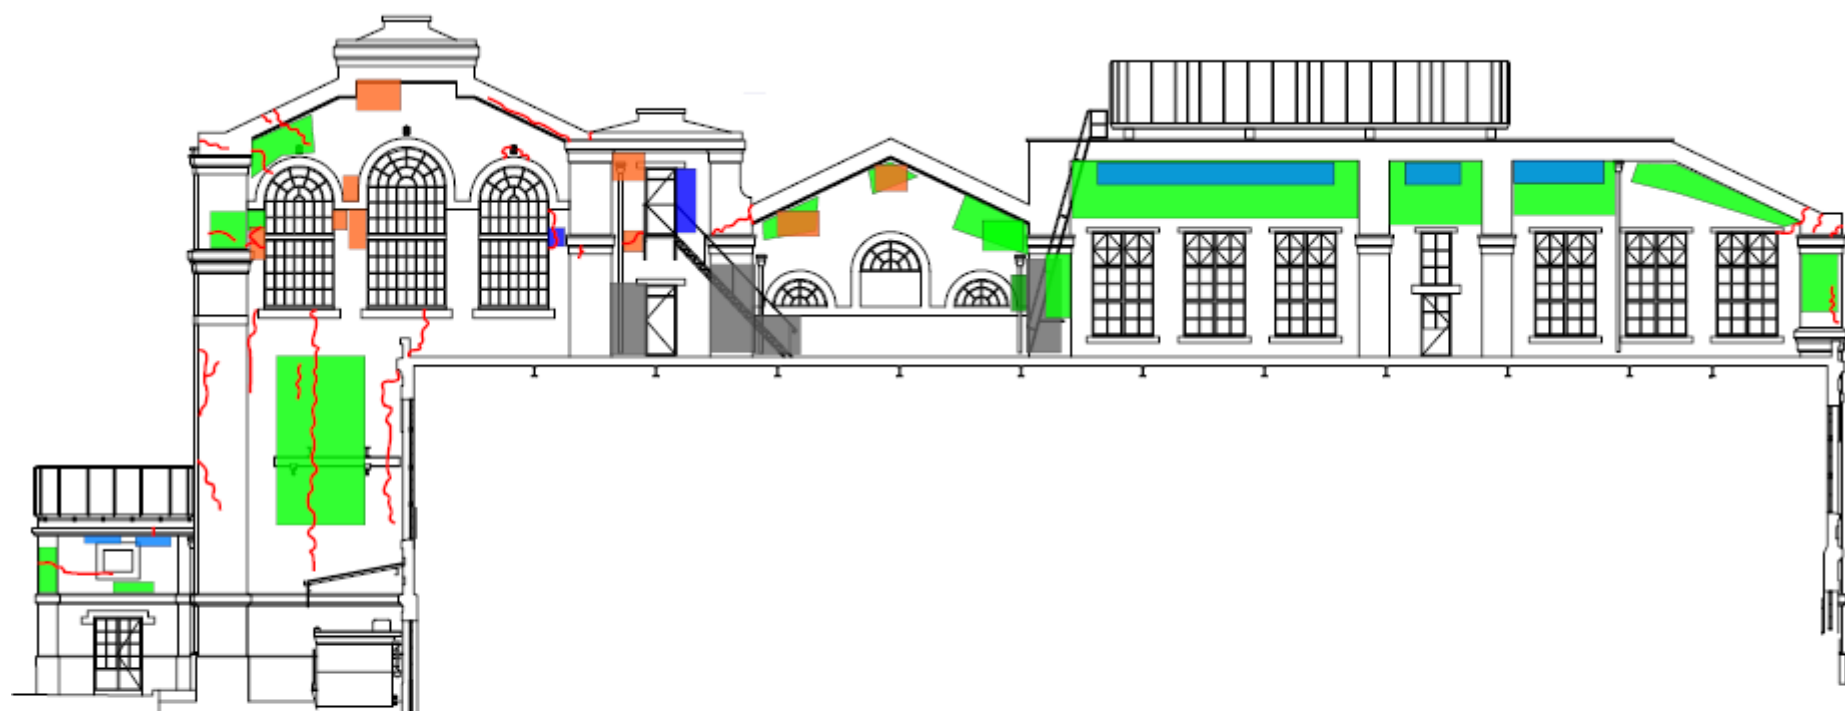
**Figura 5.5 – Mapeamento de patologias na fachada Nascente do edifício de BP.**

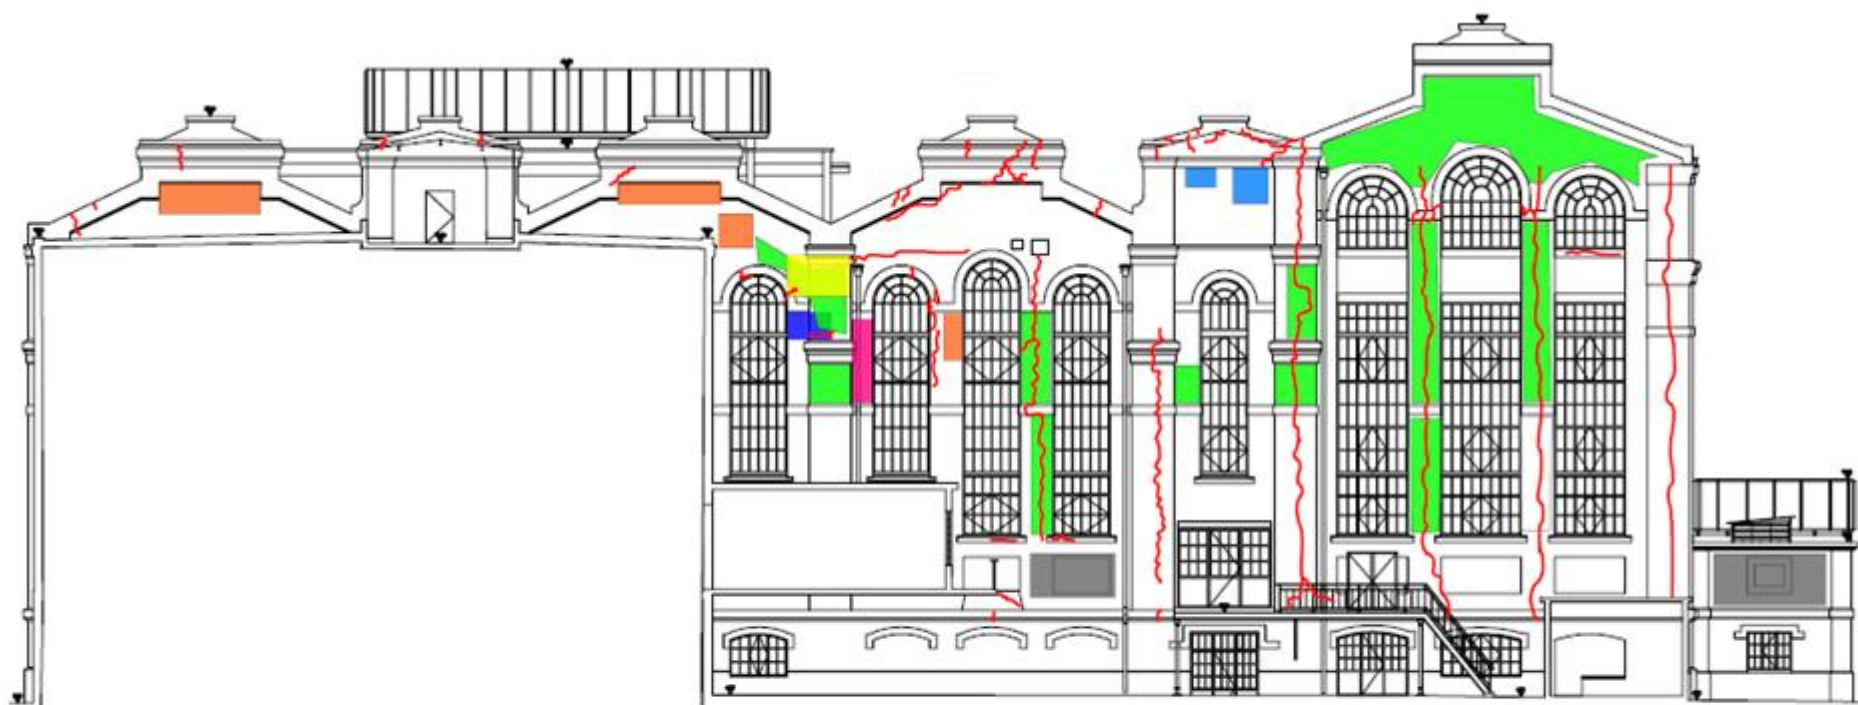
**Figura 5.6** – Mapeamento de patologias na fachada Poente do edifício de BP.

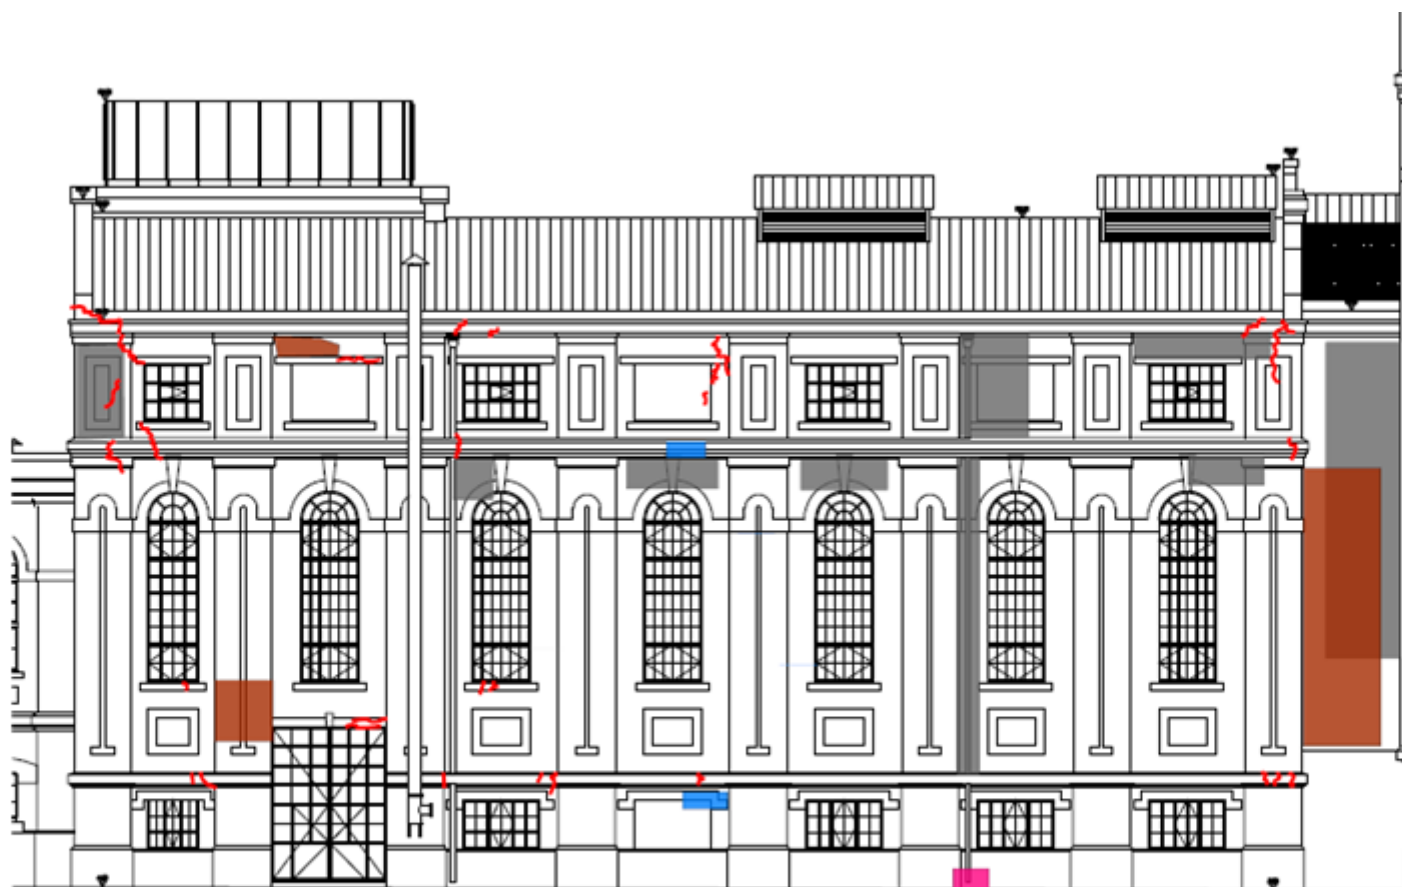
Figura 5.7 – Mapeamento de patologias na fachada Norte do edifício de BP.

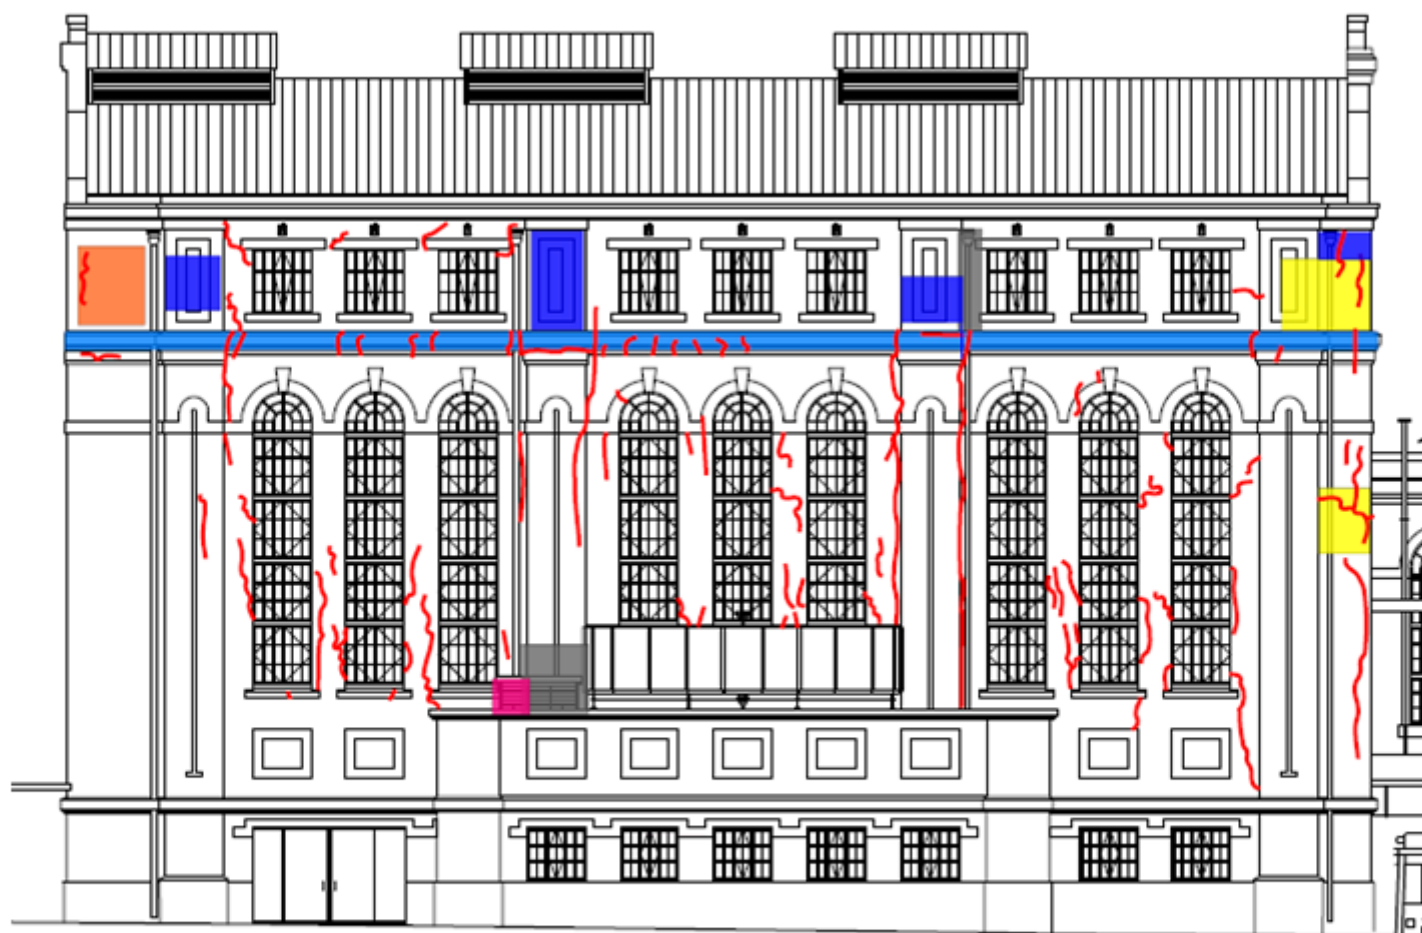
**Figura 5.8 – Mapeamento de patologias na fachada Sul do edifício de BP.**

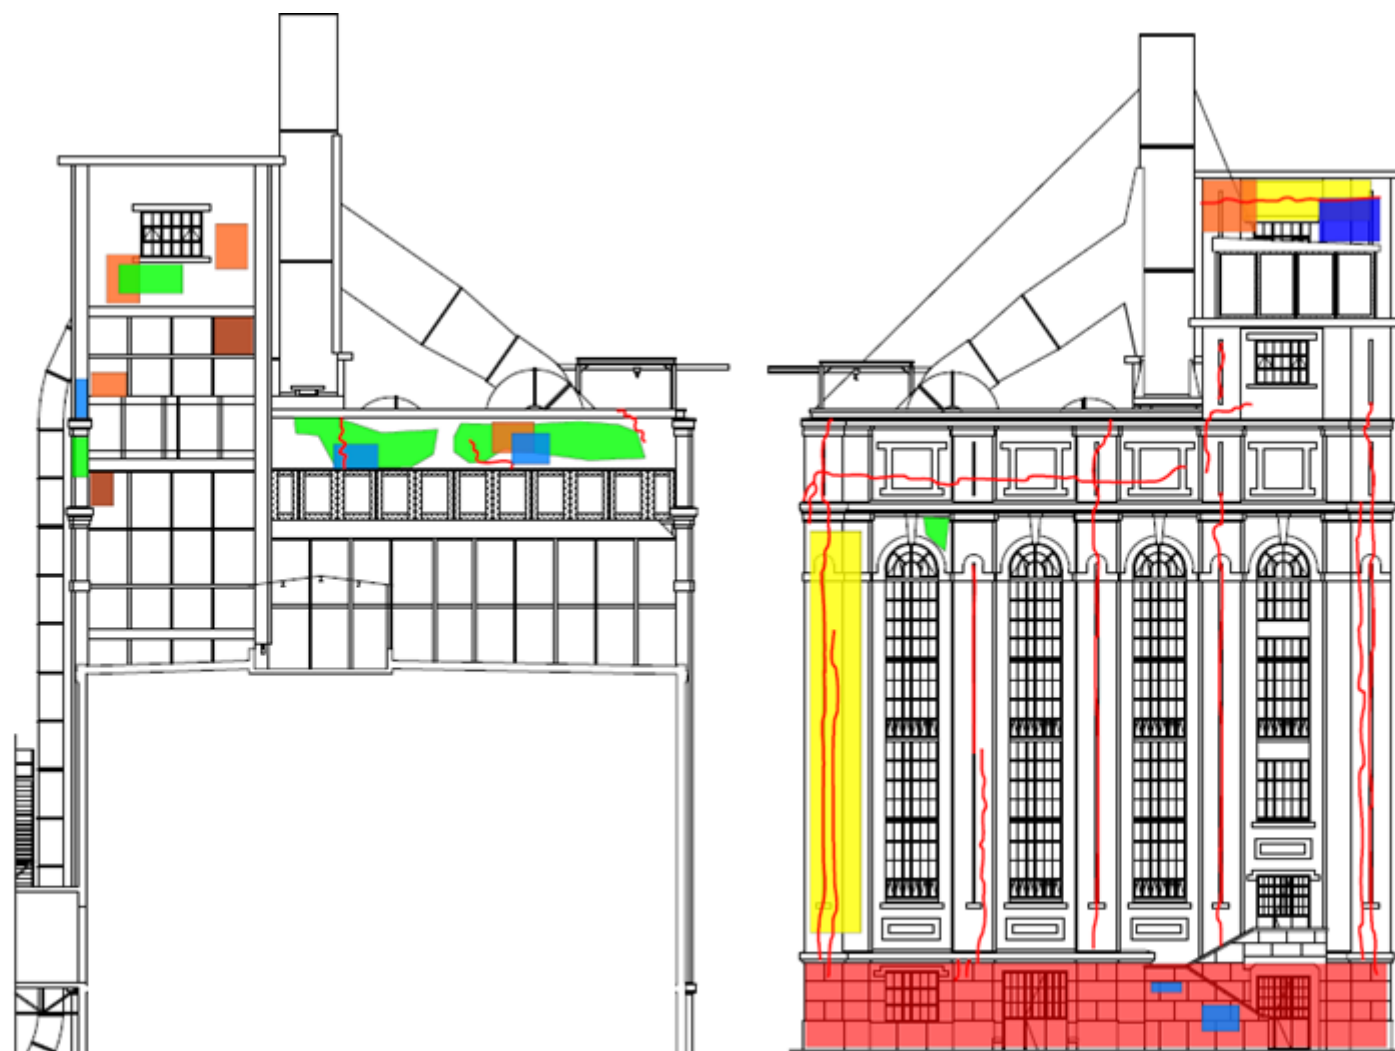
**Figura 5.9** – Mapeamento de patologias nas fachadas Nascente (esquerda) e Poente (direita) do edifício de AP.

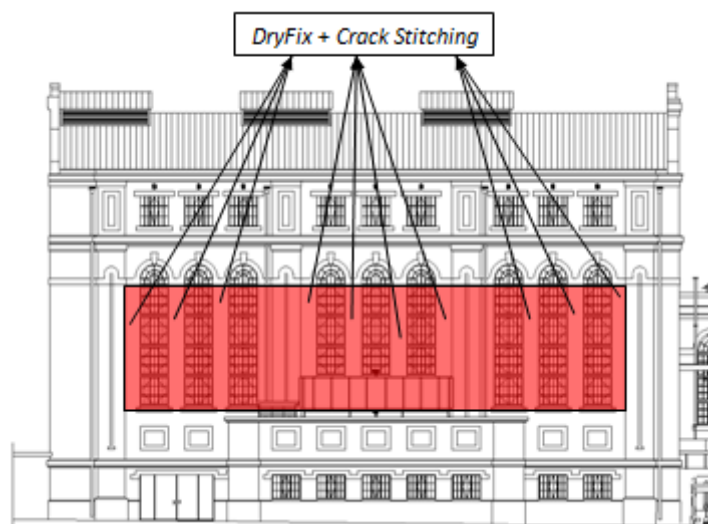
**Figura 5.12** – Zona de consolidação dos panos de alvenaria. Fachada Sul da BP.

Nesta fachada, a fissuração existente propagava-se essencialmente na vertical conjugando duas orientações distintas, a do plano da fachada e outra numa direção concorrente para o

interior desse mesmo pano, havendo em muitos casos a formação de cunhas de rotura com o risco de caírem.

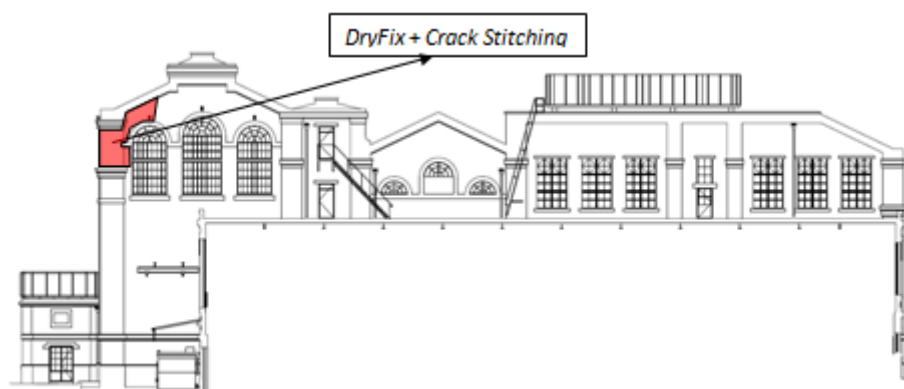
**Figura 5.14** – Zona de consolidação dos panos de alvenaria. Fachada Nascente da BP.

Esta solução também foi aplicada na fachada Nascente do edifício de BP, mais propriamente na zona representada na **Figura 5.14**. Na zona em causa, encontra-se uma viga que estava em estado avançado de corrosão, a qual causou a expansão dos panos e induziu fraturas nos tijolos adjacentes.

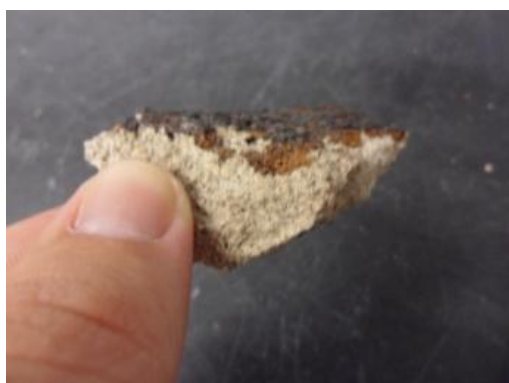
**Figura 6.12** - Presença de ferrugem na amostra de argamassa proveniente da corrosão dos perfis metálicos.
