## **Acidente na central nuclear de Fukushima-I: Análise Crítica**

Dissertação de Mestrado para obtenção do Grau de Mestre em

### **Engenharia Física Tecnológica**

**Outubro 2013**

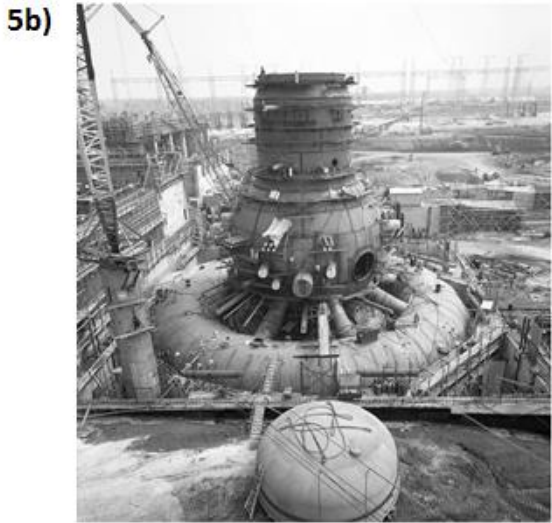
Figura 5: 5a) Contenção Mark I (figura retirada da referência [8]); 5b) Fotografia do reator de Browns Ferry (EUA) em que se vê explicitamente o vaso do reator e a câmara de supressão (figura retirada da referência [11])

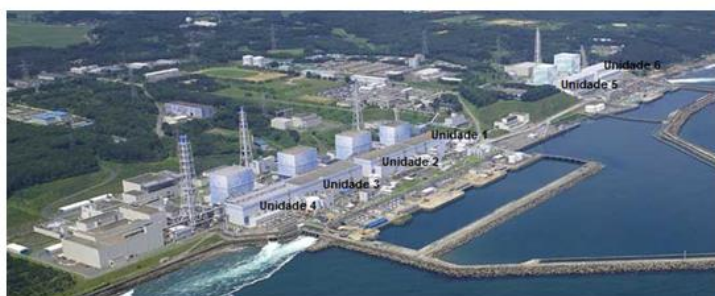
Figura 14: Central nuclear Fukushima Dai-ichi (antes do acidente) (figuras retiradas da referência [24], em cima, e referência [25], em baixo)

A central nuclear de Fukushima-I ou Fukushima Dai-ichi (na Figura 14) operada pela TEPCO, tinha uma potência combinada de 4.7 GWe, que representava 10% da energia eléctrica produzida no Japão e era uma das 25 maiores centrais nucleares do mundo [23]. Esta foi a primeira central a ser construída pela TEPCO [23].

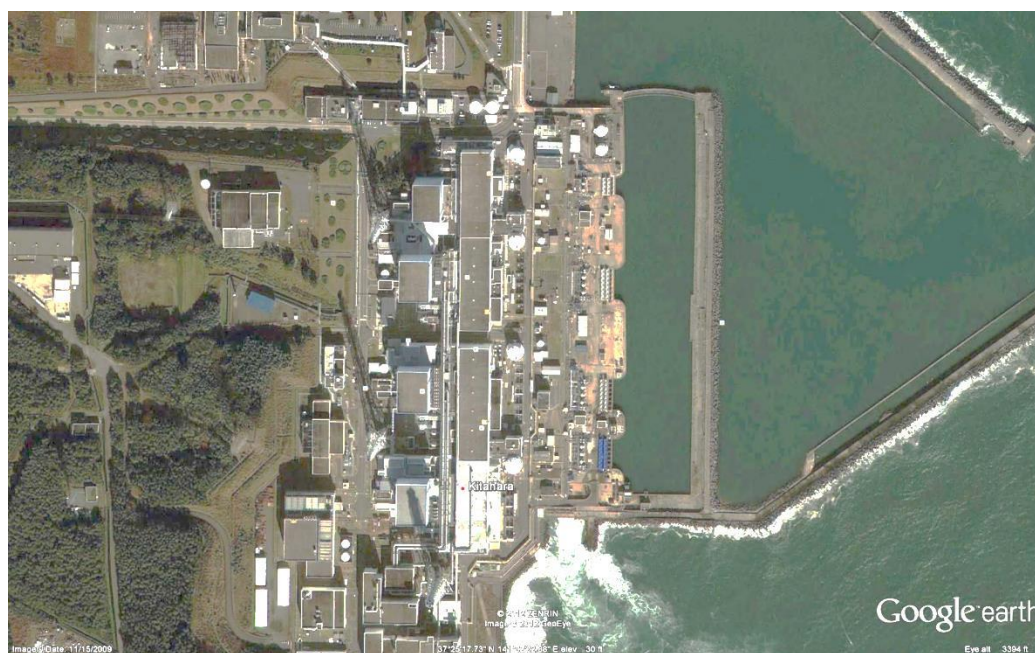
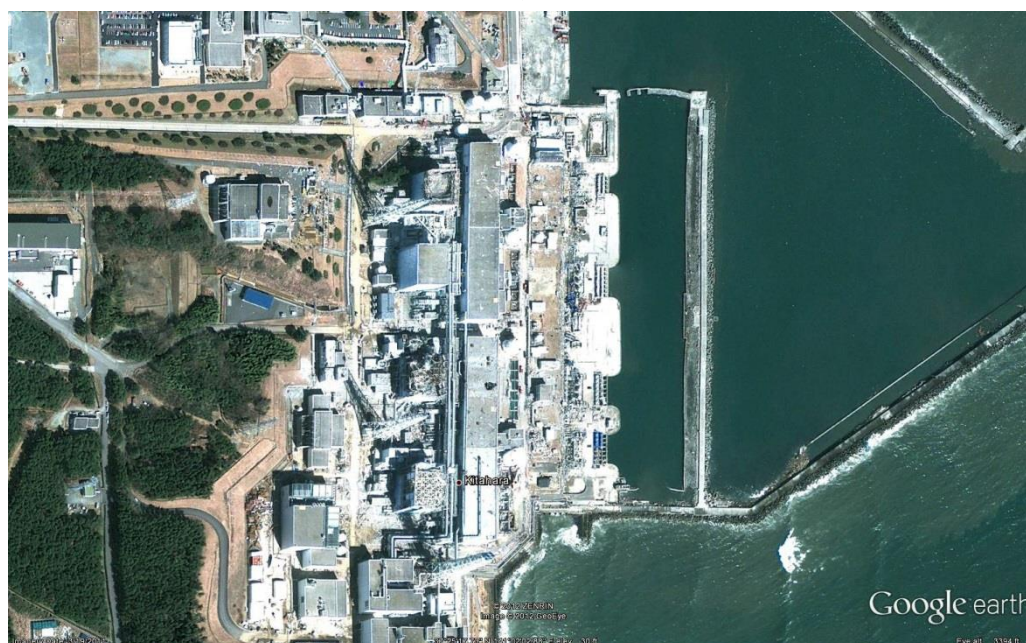
Figura 16: Em cima as unidades 1 a 4 em 2009 e em baixo as unidades 1 a 4 em 19 Março de 2011<sup>3</sup>

A presença de Hidrogénio nos edifícios do reactor (fuga do PCV) causou explosões nas unidades 1 e 3, destruindo o tecto das infra-estruturas que acomodavam os PCVs, o edifício do reactor (R/B) [2]. Ocorreu ainda uma explosão adicional na unidade 4 [2]. Pensa-se que esta se deveu à entrada de Hidrogénio no R/B da unidade 4, libertado na ventilação da unidade 3 [2].
