O processo de reabilitação de umas Antigas Casas Nobres na Rua da Esperança em Lisboa

Dissertação para a obtenção do Grau de Mestre em

Arquitetura

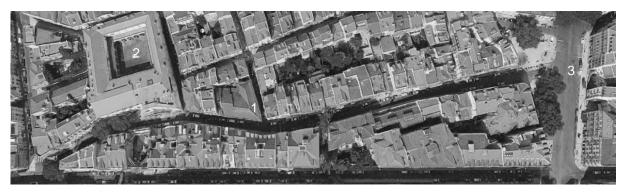
Figura 2 - Vista aérea da R. da Esperança e da sua envolvente 1. Caso de estudo: Rua da Esperança 116-126, Tv. das Isabéis 1-3. 2. Convento das Bernardas (Museu da Marioneta), 3. Av. D. Carlos I. (Fonte: Google Earth, 18.10.21)

Através das vistas aéreas é possível distinguir algumas características do imóvel. Primeiramente, o facto de se destacar de forma tão evidente dos demais edifícios dada a sua área invulgarmente extensa de implantação (450m²). Inclusive, o desenhar do próprio lote segue um contorno trapezoidal, espontâneo, resultante do traçado urbano existente. Ainda, através das águas do telhado e respetivas cumeeiras que, apesar de terem cotas semelhantes, não evidenciam sinais de terem sido projetadas conjuntamente. Daí poderá deduzir-se que estamos na presença de dois corpos distintos (figura 3), e que terão sofrido, em data incerta, uma ação unificadora onde passaram a constituir uma só residência. O corpo A dispõe-se sobre o comprido e preenche o gaveto por inteiro. Para a rua principal tem uma frente reduzida quando comparada com o outro volume. No entanto, corresponde a toda a fachada da Tv. das Isabéis. À esquerda, o corpo apresenta dimensões da mesma grandeza embora mais quadrangular. É, à semelhança do outro, enviesado, e confina com o edifício adjacente.

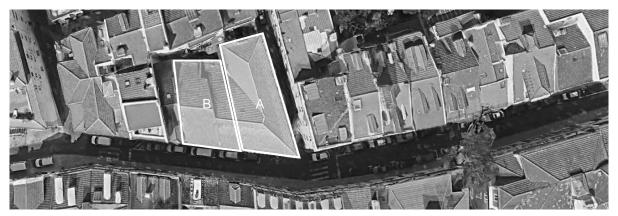
Figura 3 - Vista aérea do quarteirão onde se enquadra o caso de estudo (Fonte: Google Earth, 18.10.21)

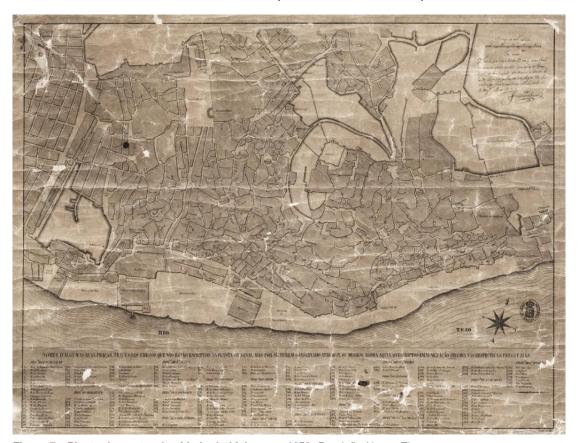
Figura 7 - Planta do centro da cidade de Lisboa em 1650. Por João Nunes Tinoco. (Fonte: Biblioteca Nacional Digital, https://purl.pt/4503, 5.11.2021)

De regresso a Lisboa e agora conhecidas as premissas que a levaram à obtenção de tal estatuto de metrópole comercial, torna-se evidente - e mais fácil - imaginar o tráfego que existiria no porto da cidade e todas as embarcações que se fundeavam naquele estuário que o grande anfiteatro (como o denomina o fidalgo sueco¹) da cidade de Lisboa desenha no Tejo. Todavia, este tráfego não seria exclusivo do mar da palha. Na verdade, era um problema relativo a toda a cidade, e em especial na sua rede viária. Ter-se-ão dado situações tão graves e com desfechos violentos, que terão procedido à interdição de algumas delas¹⁷. Tal se justifica por Lisboa albergar, simultaneamente ao grande porto, as sedes das mais importantes instituições do reino: a Casa Real, os órgãos de justiça (nomeadamente o Supremo Tribunal) e ainda a Inquisição. Estas situações referentes ao tráfego excessivo foram-se tornando cada vez mais comuns pelo surgimento dos coches e respetiva proliferação¹⁸ o que, para as estreitas e sinuosas ruas de Lisboa, foi indubitavelmente problemático. Mas não só eram estas deficientes e desprovidas de qualquer lógica, como o era a restante cidade. As geometrias dos próprios quarteirões e a localização dos principais equipamentos da cidade, todas essas foram prejudicadas pelo crescimento abrupto da capital que se deu durante esta época e onde se torna evidente a falta de planeamento e de diretrizes que dirigissem essa expansão. Veja-se, de seguida, a planta do centro da cidade de Lisboa datada de meio do séc. XVII e que ilustra bem esses aspetos.

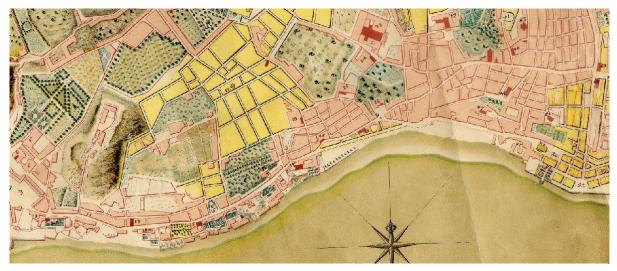
Figura 8 - "Planta Topographica de Lisboa - 1780" com a zona a ocidente já urbanizada no pós-terramoto (Desconhecido, Fonte: Lisboa interativa, 12.10.21)

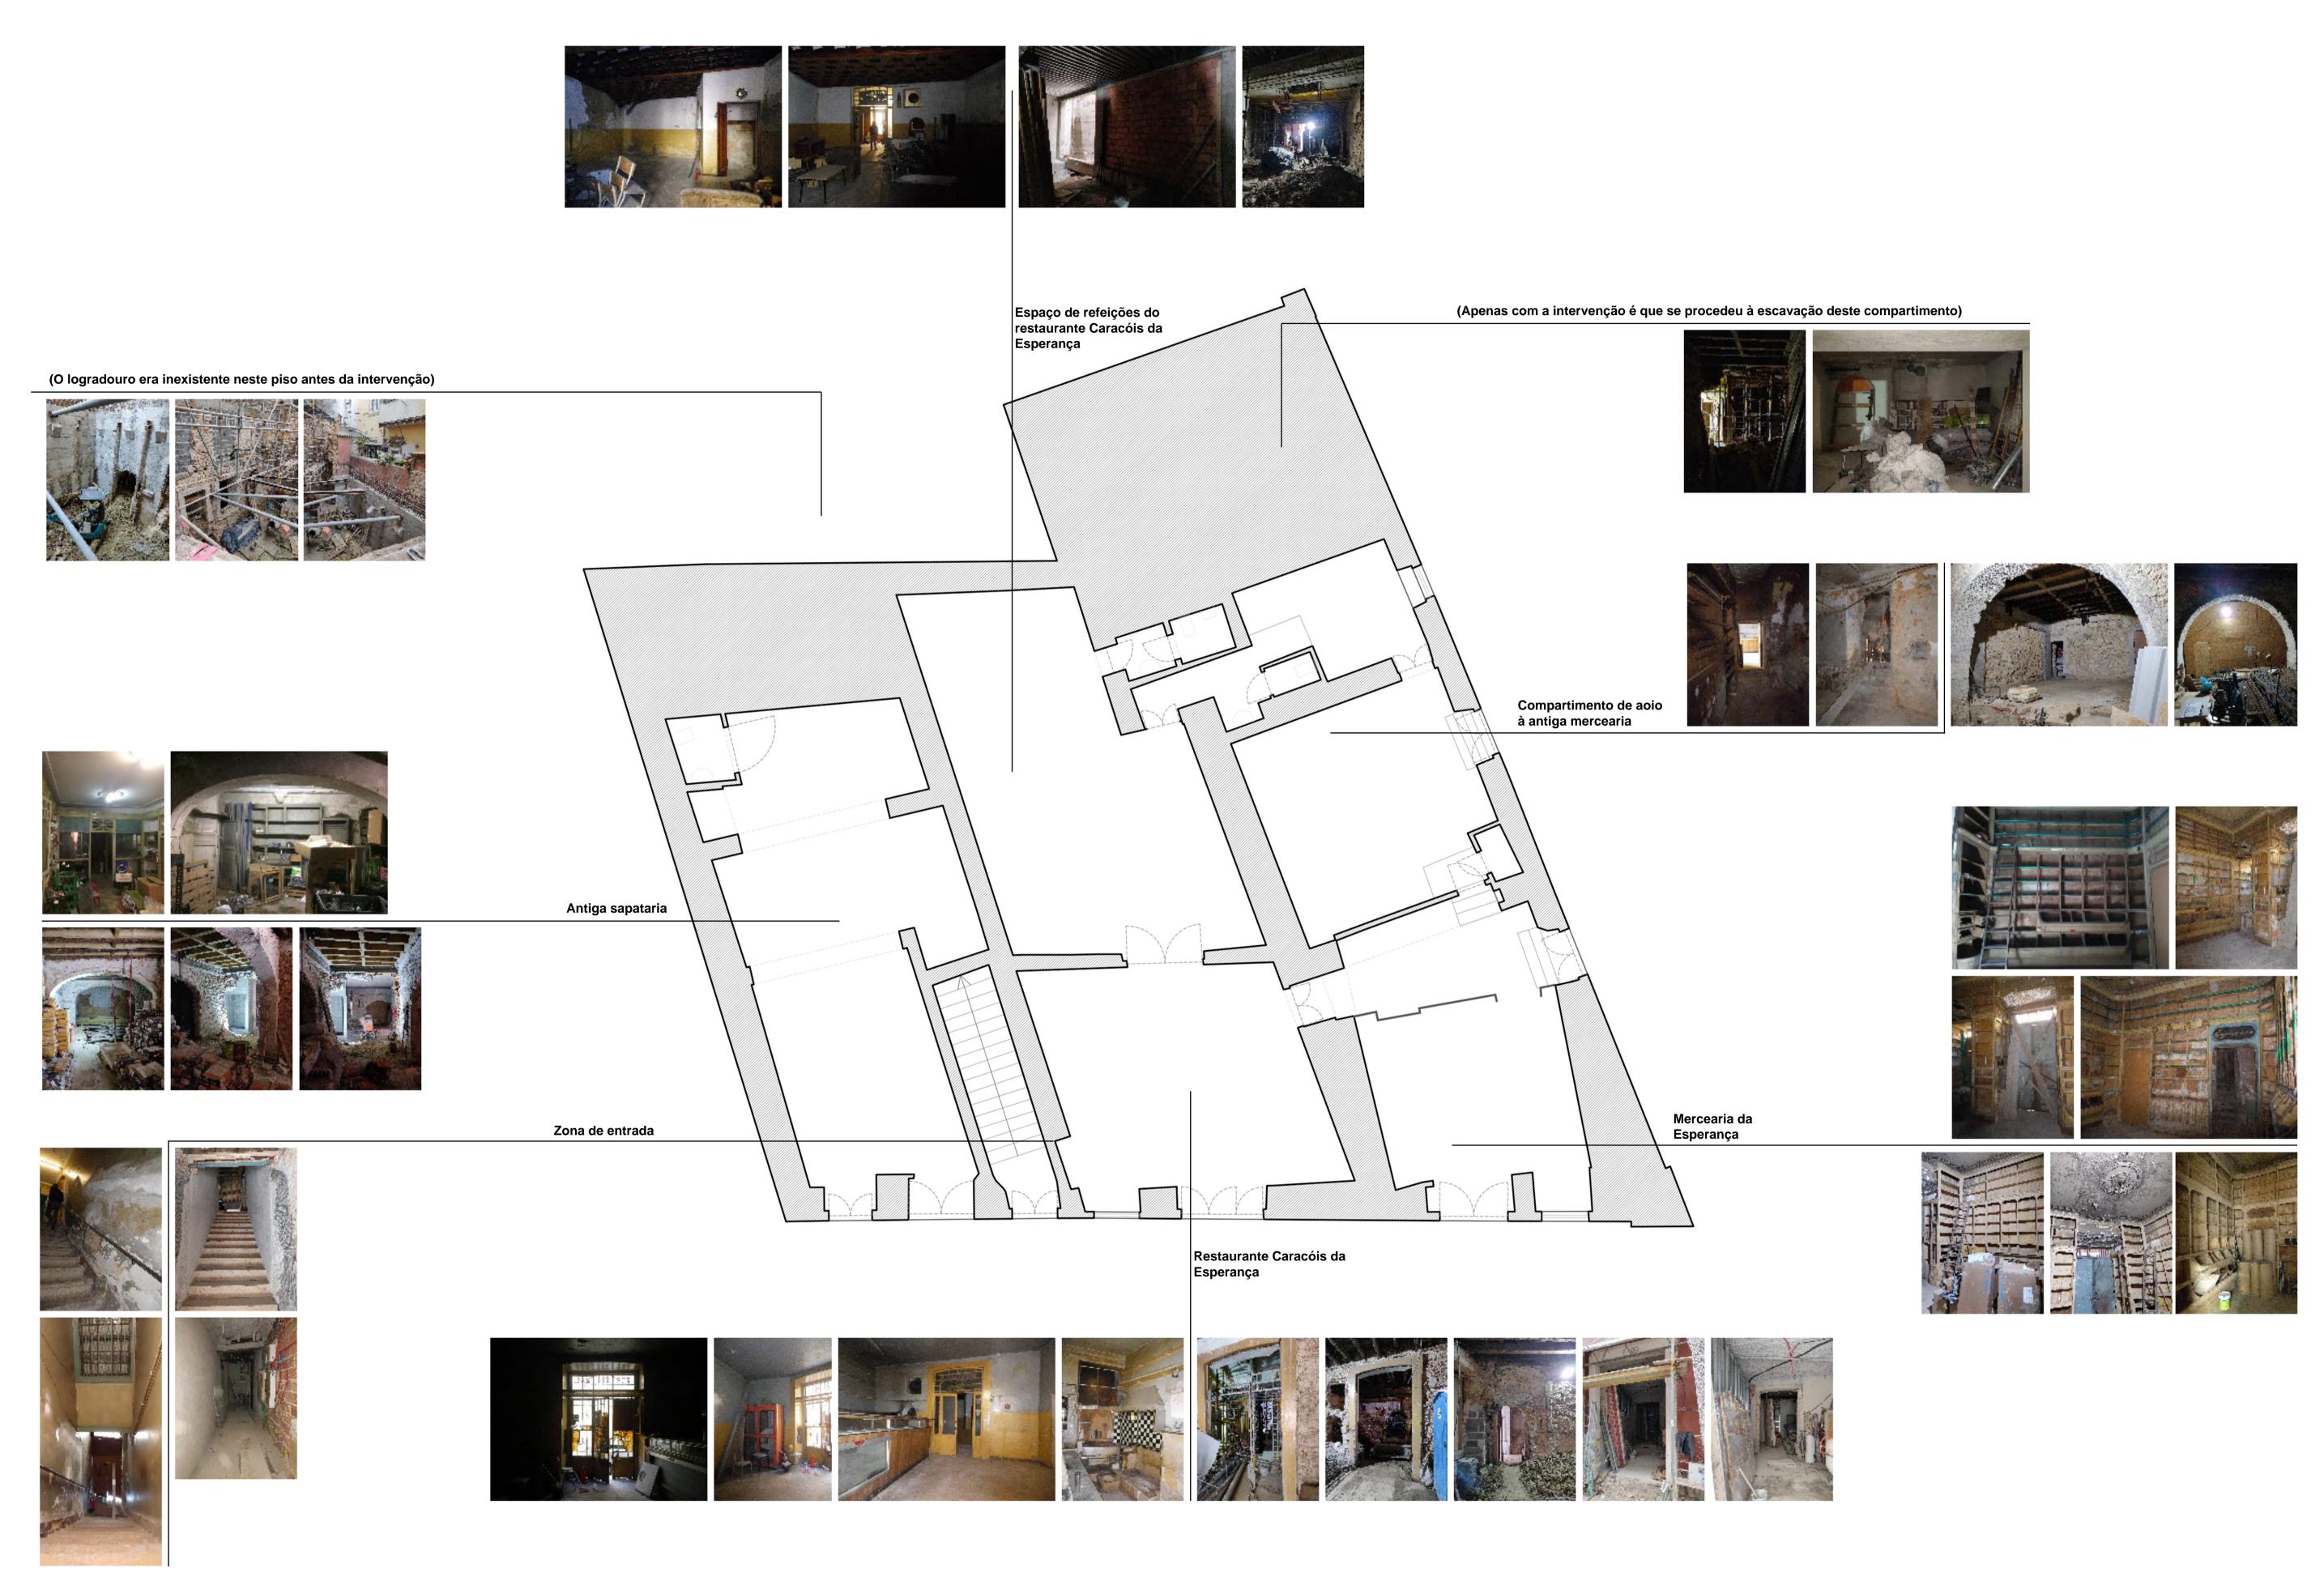
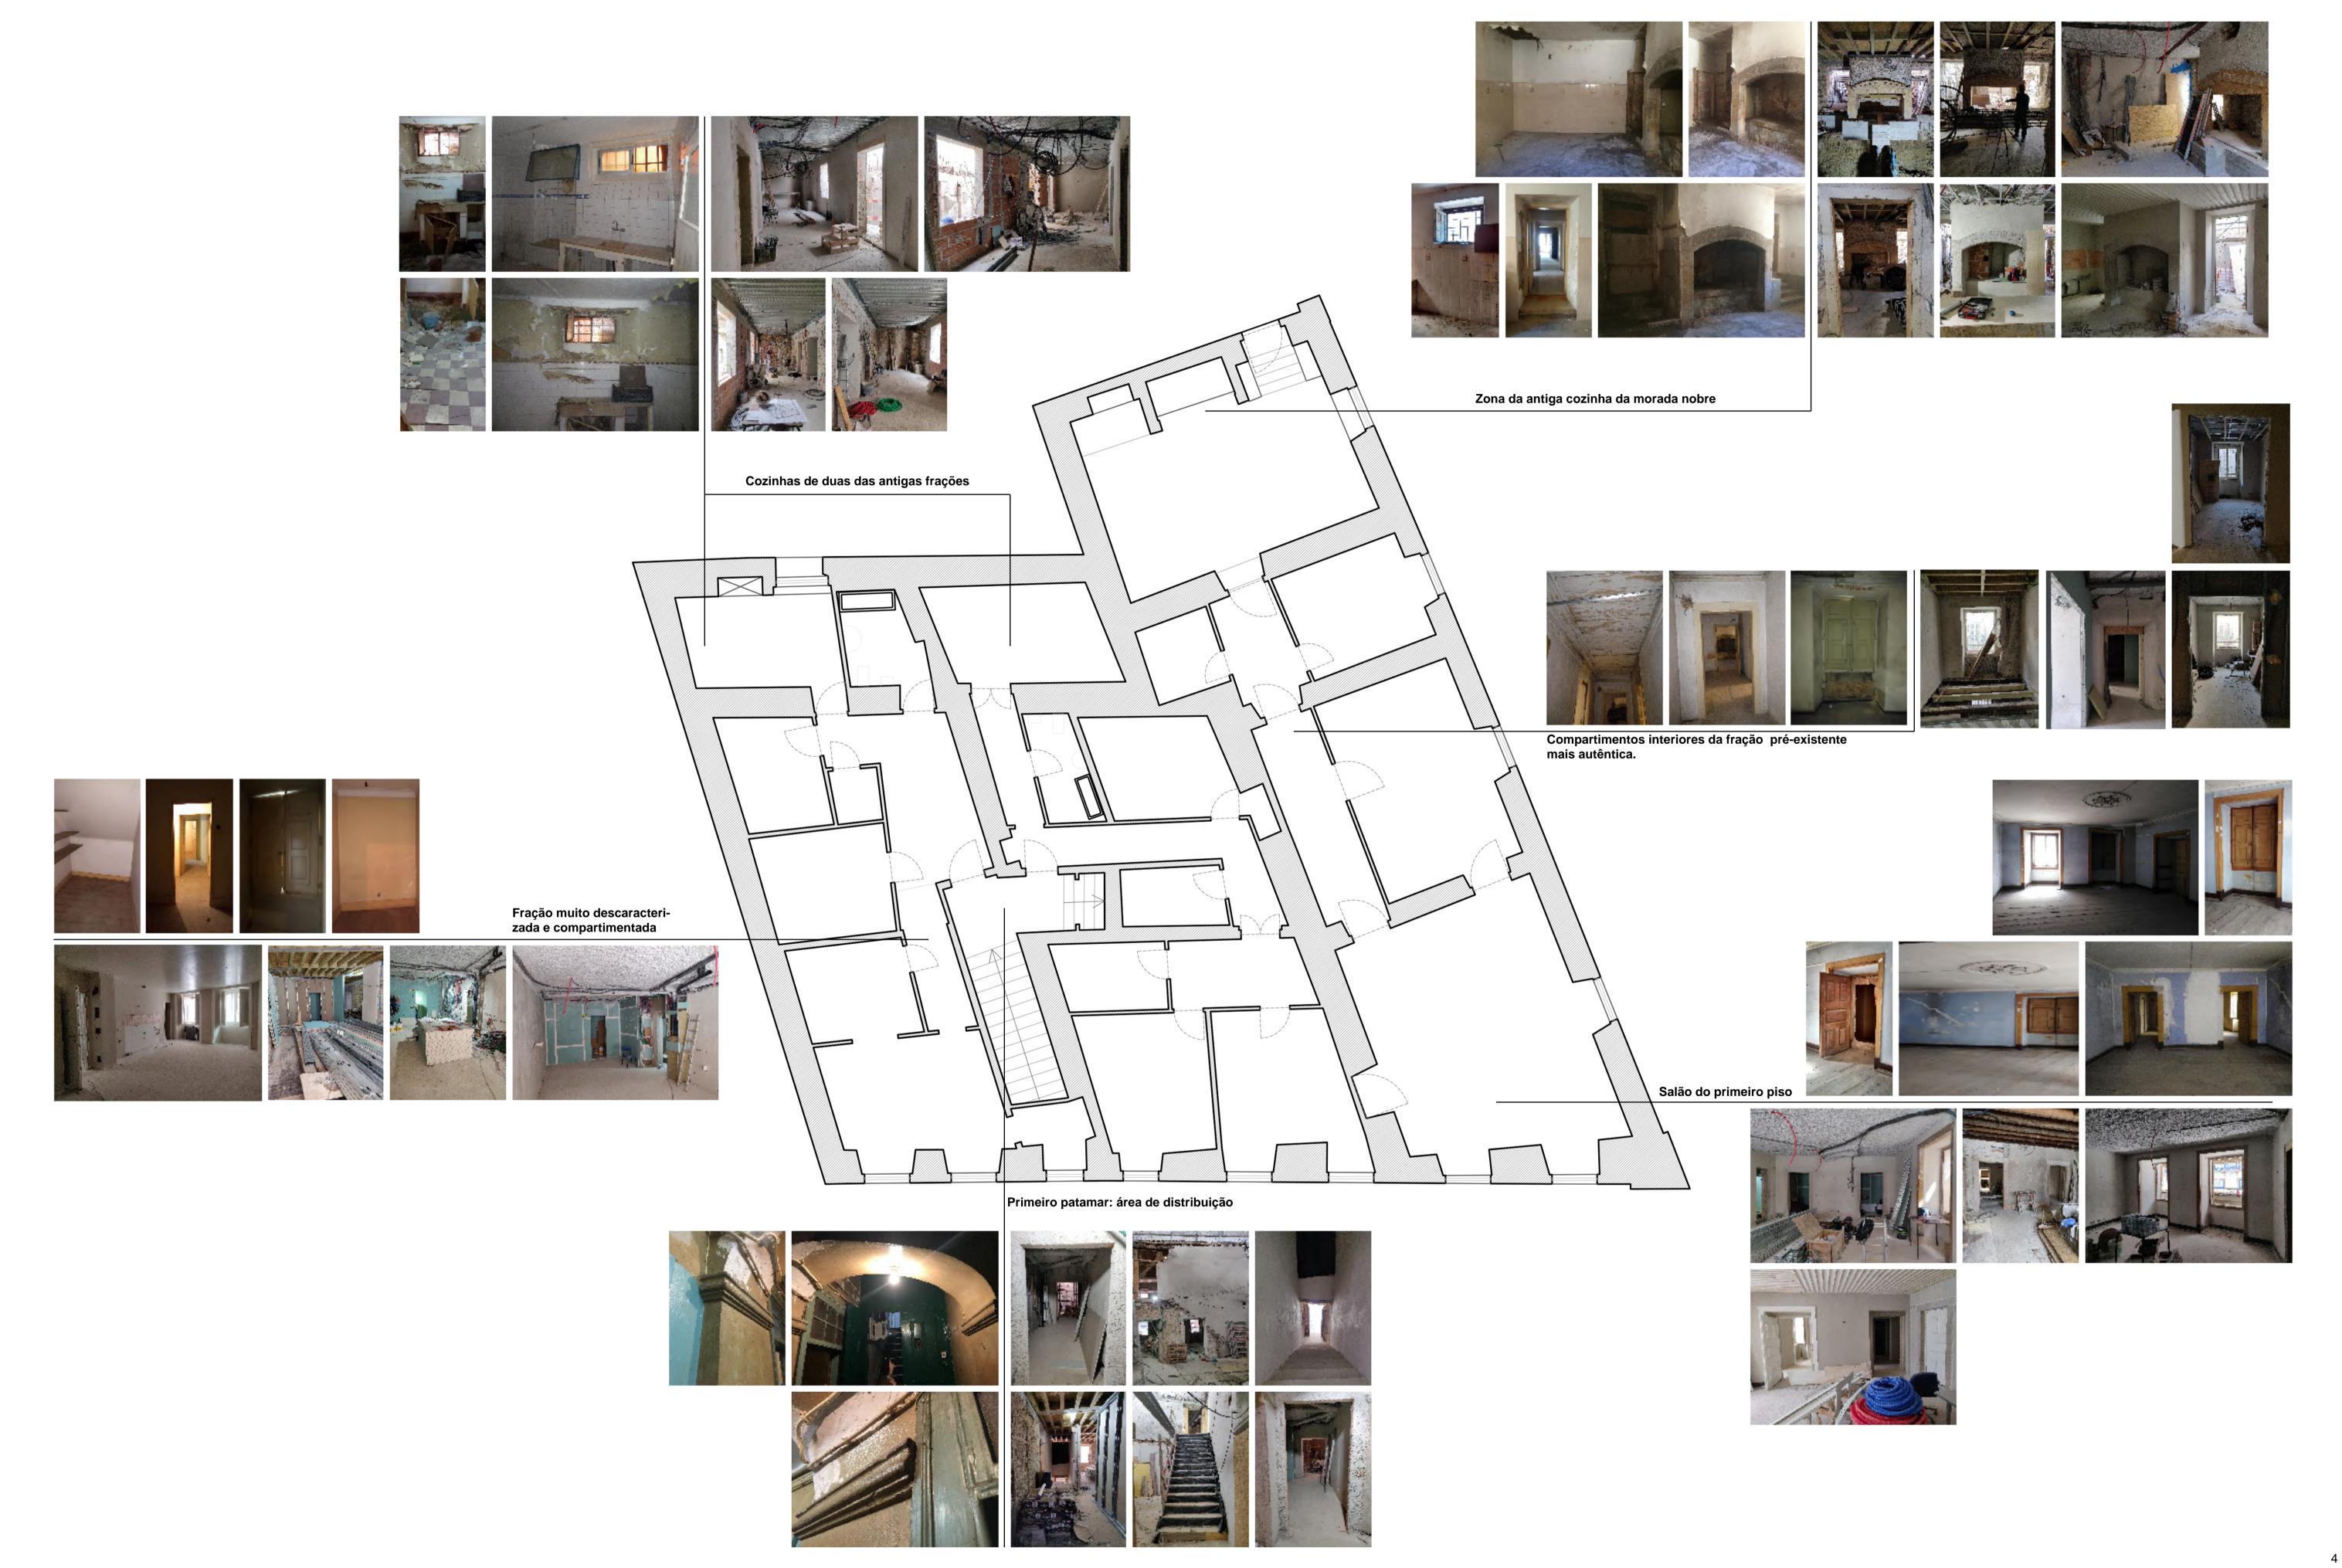
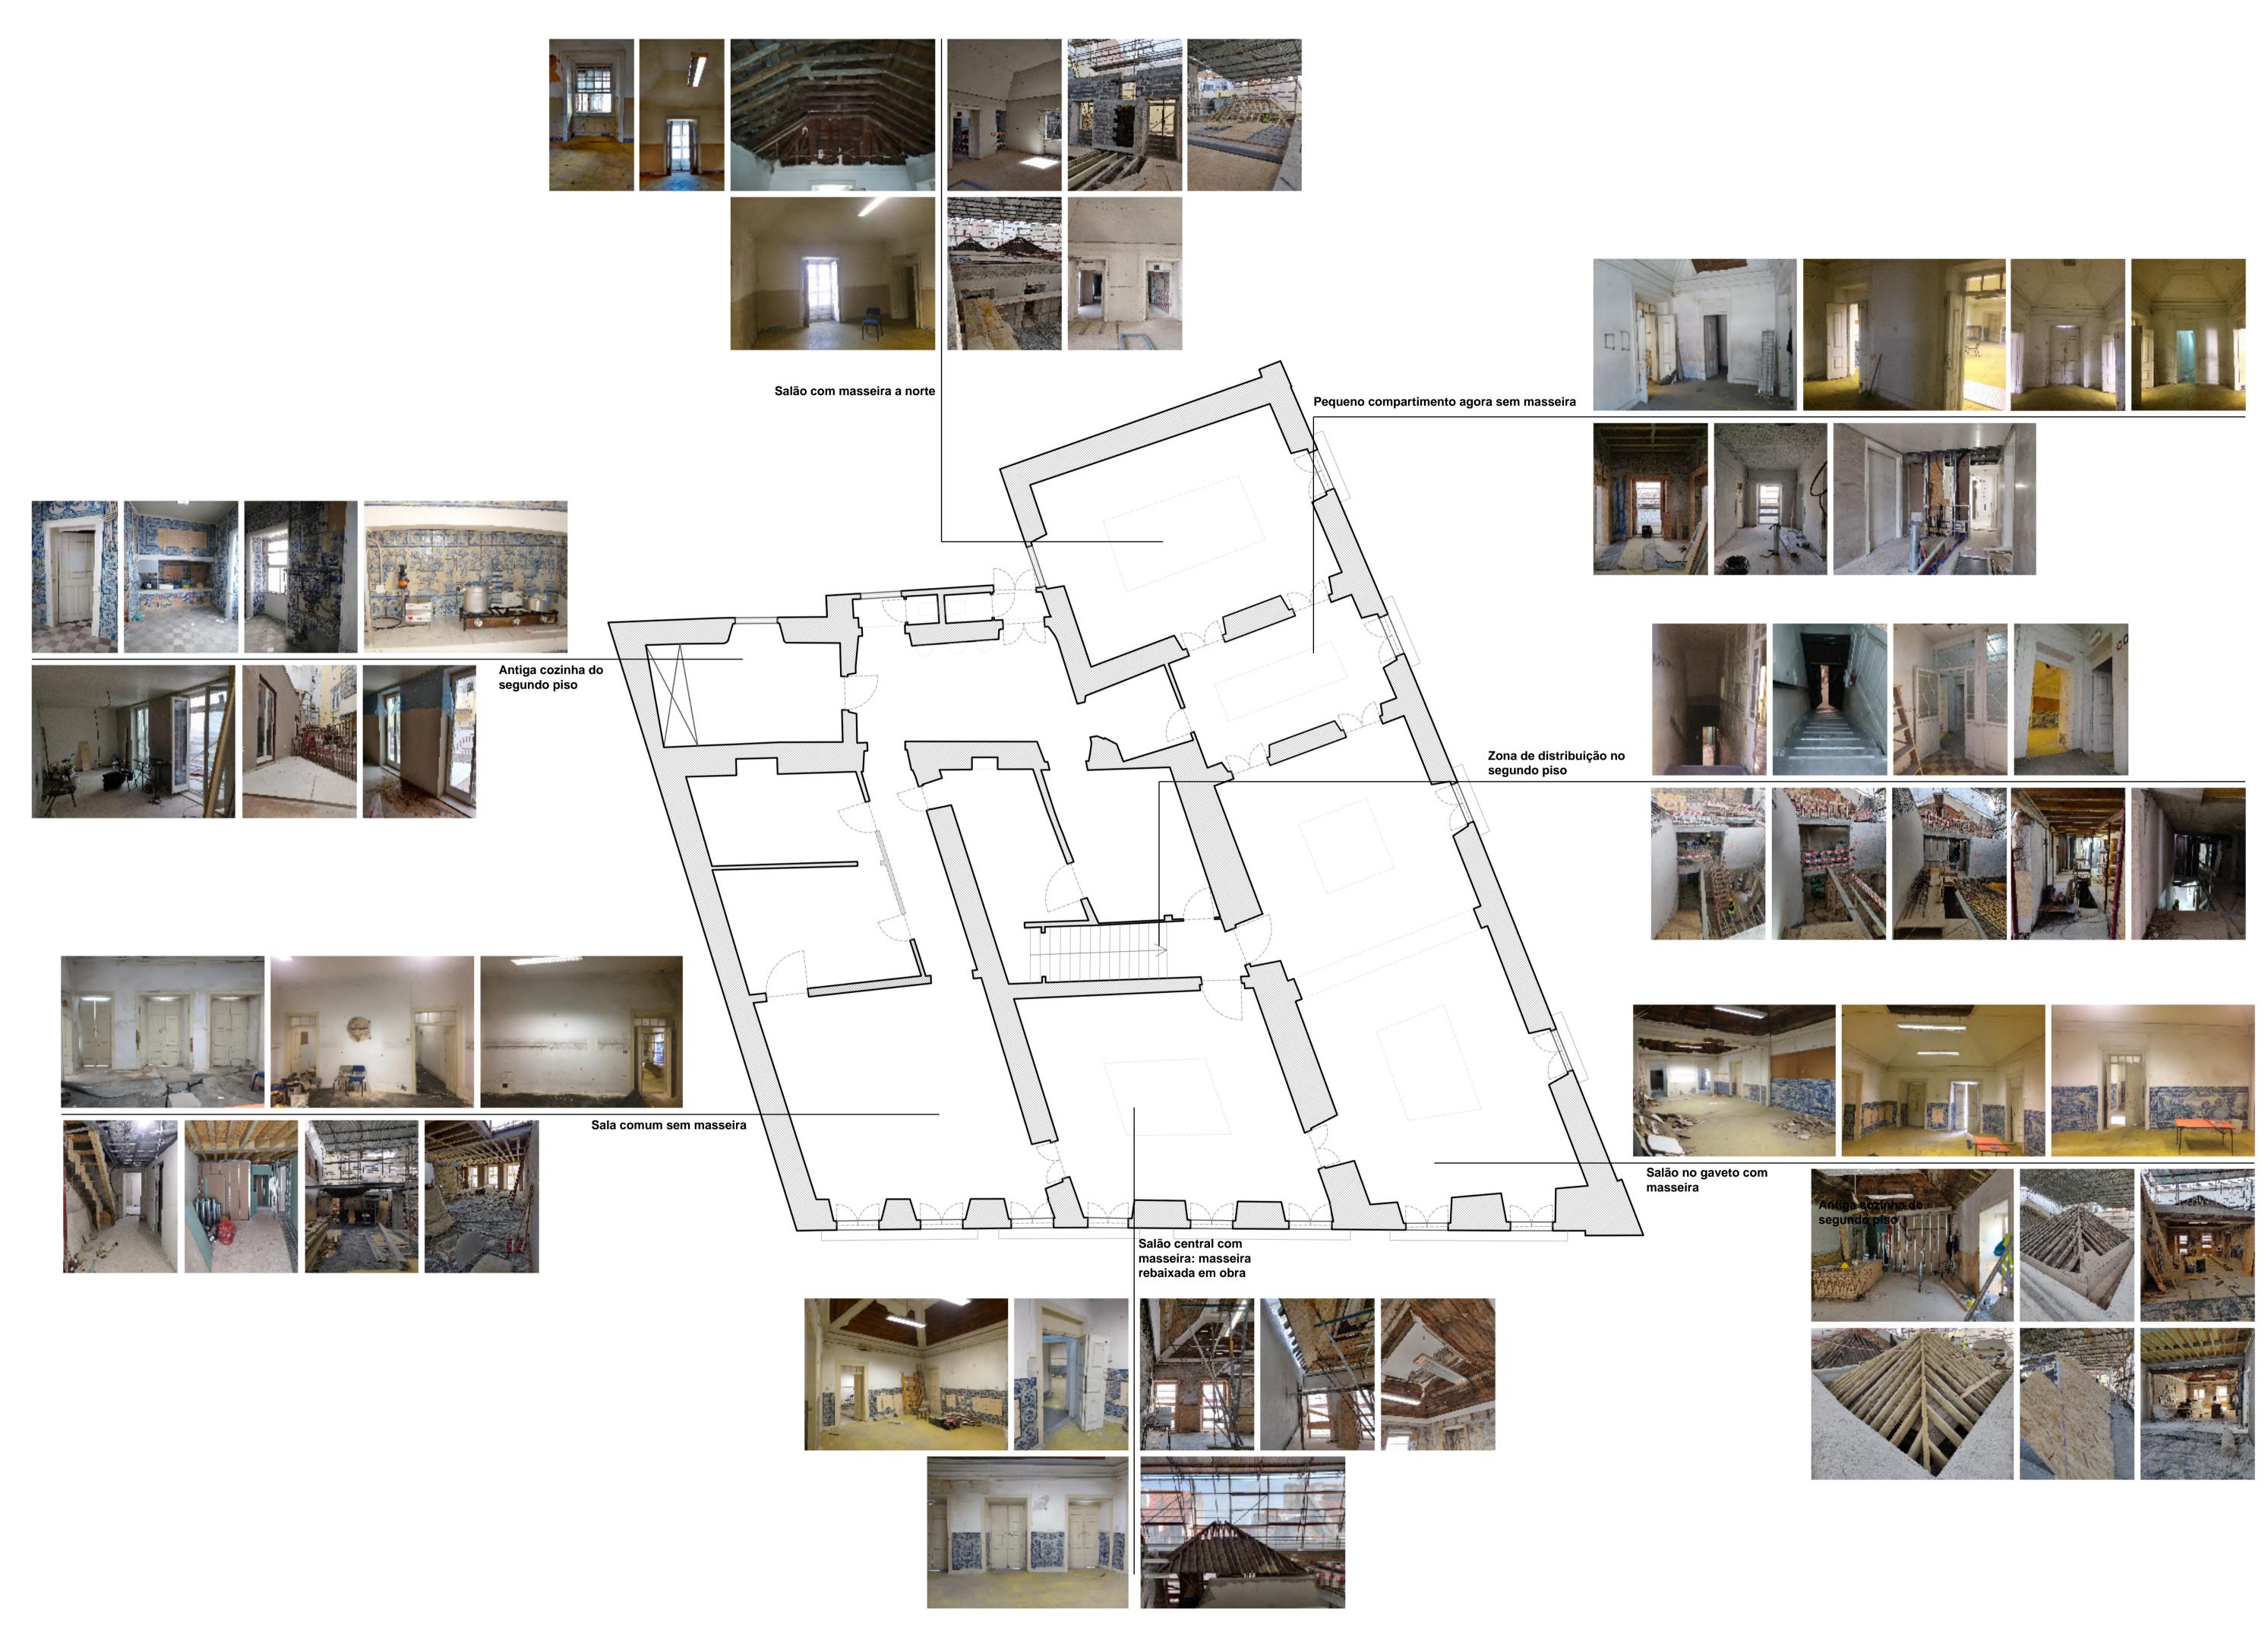
Anexo I. Plantas do pré-existente dos pisos 0,1 e 2, respetivamente. Desenhos trabalhados pelo autor. Base proveniente da empresa TOPOMARTINS (equipa de levantamento). Fotografias do pré-existente cedidas pelo atelier Appleton & Domingos. Fotografias do período de obra recolhidas pelo autor. As mesmas encontram-se separadas por uma linha: se esta estiver na vertical as fotografias à esquerda são as do pré-existente; se na horizontal encontram-se acima da mesma linha.

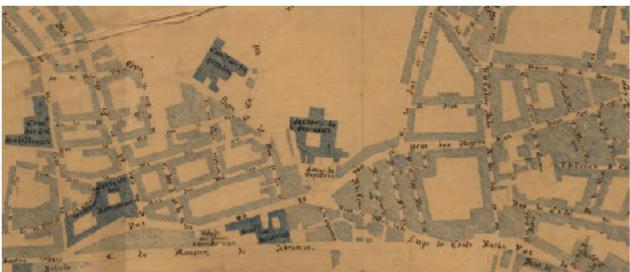
Figura 5. Carta Topográfica da Cidade de Lisboa Comprehendida entre Barreiras: desde a RIbeira de Alcântara até ao Convento de Santa Apolónia. Evidências de uma forte influência da esfera religiosa no panorama urbano no século XVIII pela presença de cinco conventos nas imediações do caso de estudo, sito na Rua da Esperança. (Eng.º Duarte José Fava (1772-1826), 1808?, https://purl.pt/24997/2/)

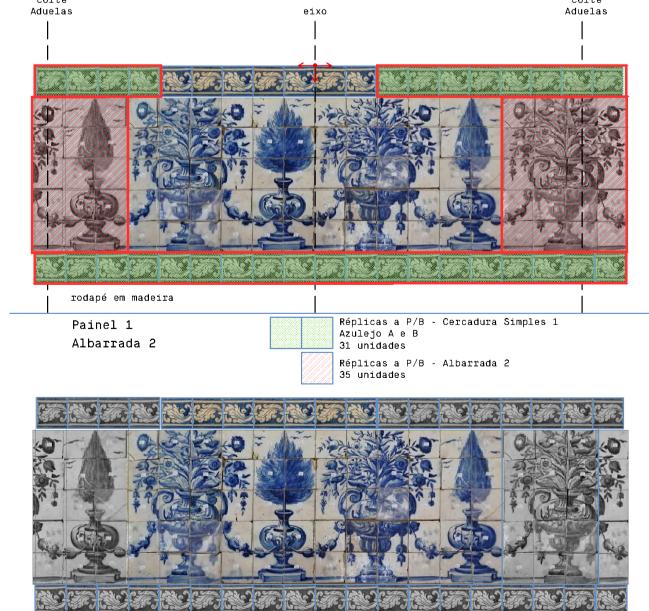
Painel 1

Figura 2. Painel 1, Albarrada 2 pertencente ao conjunto da fração 2C acima representado. Assinalado na figura 1. onde se localiza.

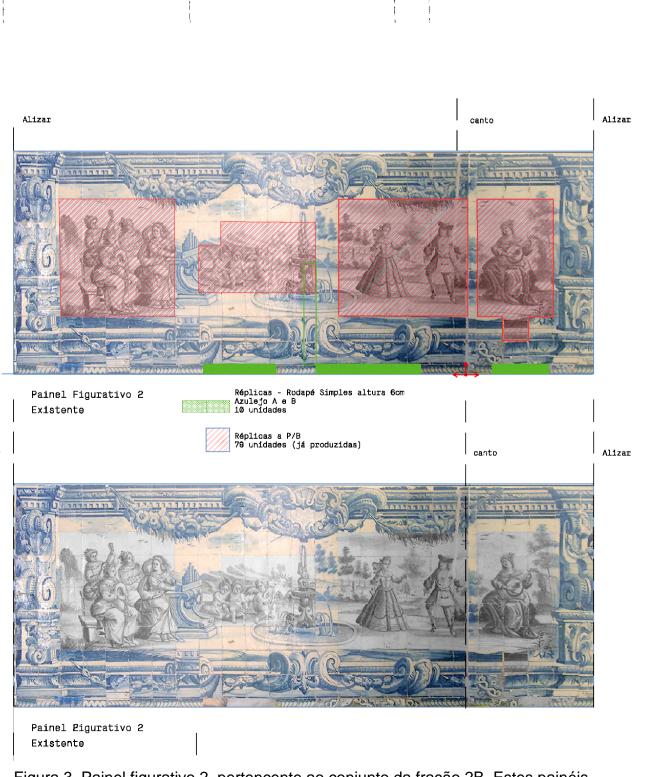
Figura 3. Painel figurativo 2, pertencente ao conjunto da fração 2B. Estes painéis, porque não são padrões, tiveram que ter ser recuperados com base em fotogra-

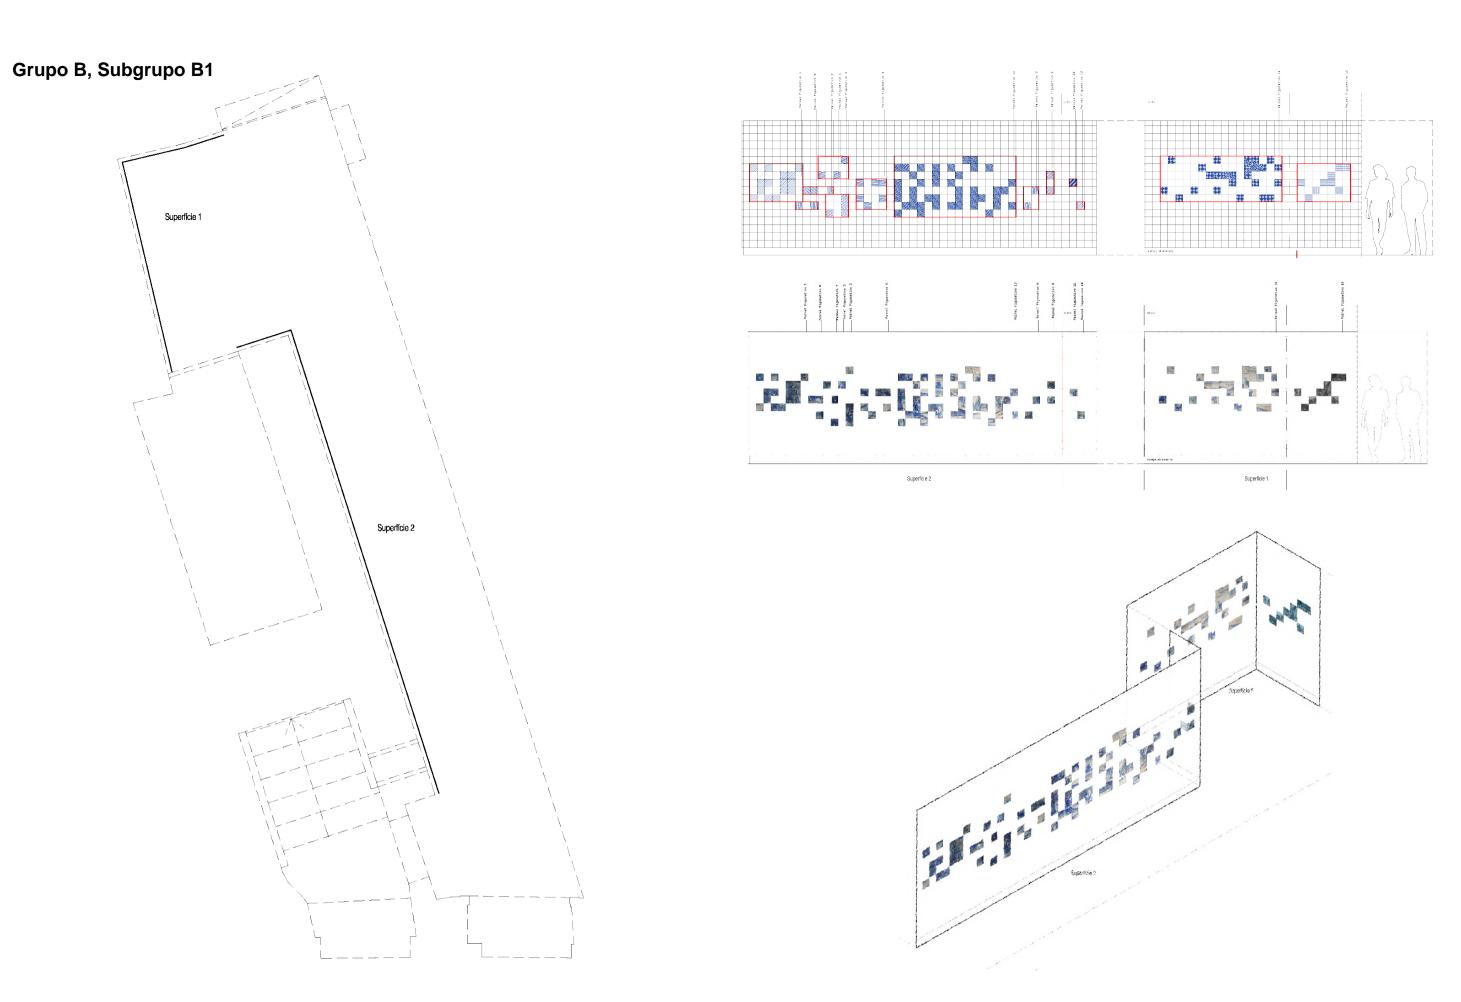
Figura 4. Esquemas da organização espacial e superficial do projeto azulejar para o corredor de acesso ao elevador.

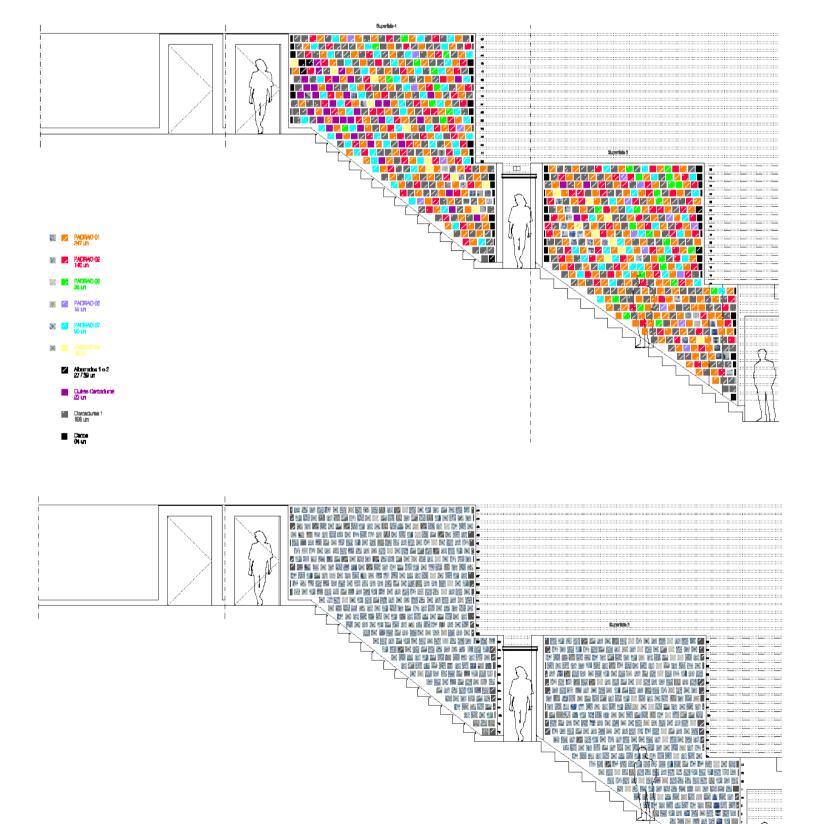
Grupo B, Subgrupo B2

Figura 5. Esquemas da organização espacial e superficial do projeto azulejar para o núcleo de escadas.

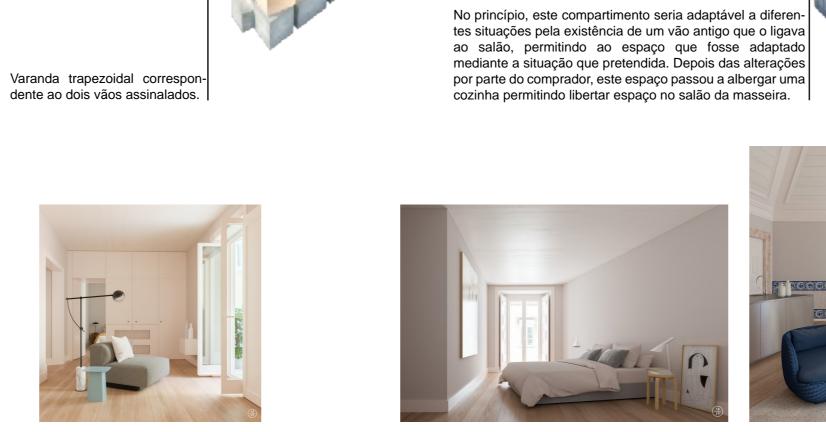
|Entrada da fração. No corredor que sucede à entrada

tem-se, de um lado, a estrutura da kitchenette e, do

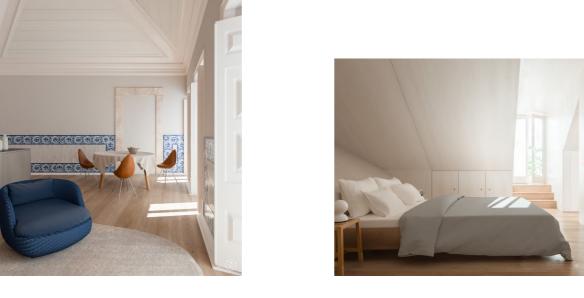
Entrada para a fração diretamente para o grande salão. Depois da unifica-

ção entre esta fração (2A) e a fração 2E, passou a haver duas entradas

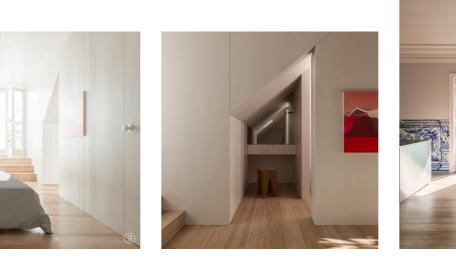
Quarto com casa de banho integrada e pequena trapeira de
