## **Edifício da Central Tejo em Lisboa – Caraterização dos materiais e suas anomalias**

Dissertação para obtenção do Grau Mestre em

**Engenharia Civil**

O estudo desenvolvido incidiu sobre os dois edifícios principais do atual Museu da Eletricidade, os edifícios de Baixa Pressão e de Alta Pressão, e teve o apoio da Fundação EDP/Museu da Eletricidade.

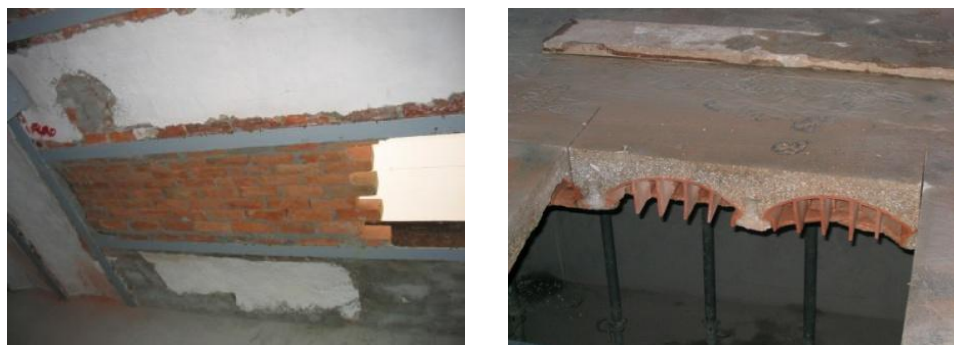
**Figura 3.16** – Laje do edifício de Baixa Pressão. Solução original da laje de pavimento (esquerda) e solução adotada no fecho das aberturas da laje (direita) (fonte: Fundação EDP).

A remoção de todo o equipamento de baixa pressão, no final da década de 60, deixou a laje de separação dos dois pisos do edifício com diversas aberturas. Estas aberturas foram fechadas com uma solução de abobadilhas cerâmicas e vigotas de betão pré-esforçadas. A **Figura 3.16** evidencia as diferenças entre os dois tipos de solução presentes atualmente.

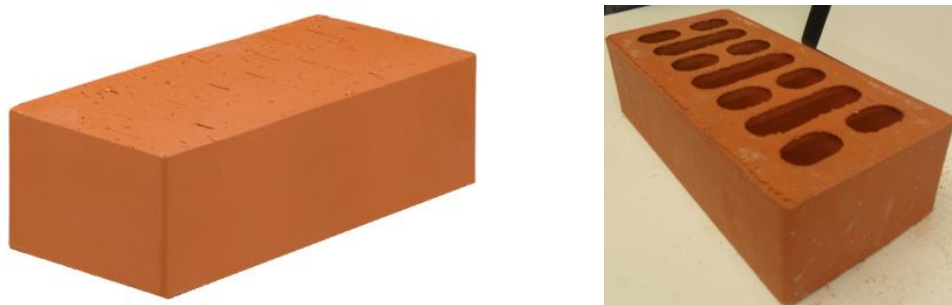
**Figura 3.23** – Tipos de tijolo: maciço (esquerda) e perfurado (direita).

Os materiais cerâmicos com maior incidência no edifício são os tijolos constituintes nas paredes de alvenaria das fachadas. Os tijolos são do tipo maciço, podendo ainda ser encontrados, em algumas situações associadas a substituições/reparações, tijolos perfurados cujos furos se encontram perpendicularmente ao leito de assentamento (**Figura 3.23**). Esses dois tipos de tijolo foram aplicados com face à vista sem qualquer tipo de revestimento e apresentam dimensões da ordem de 22x11x7 [cm].

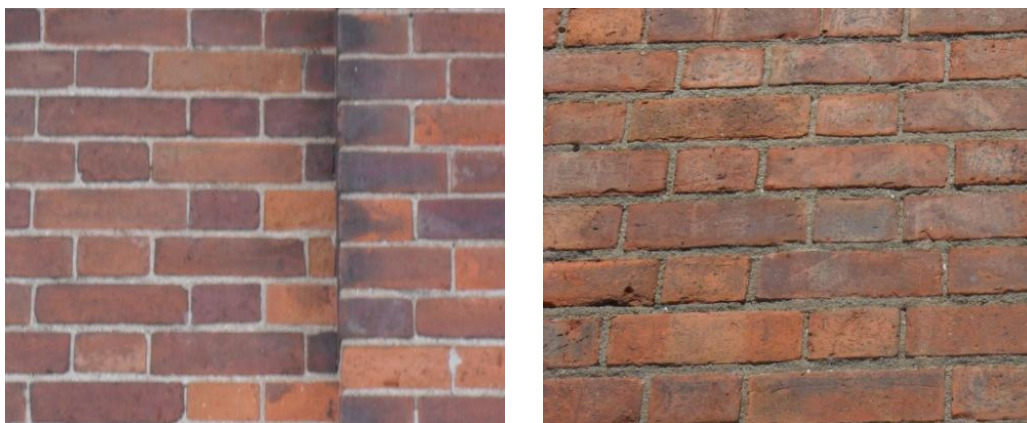
**Figura 3.26** – Alvenaria de tijolo na BP. Fachadas Norte (esquerda) e Sul (direita).

A observação visual das fachadas Norte e Sul do edifício da BP permite identificar diferenças nas argamassas de junta, **Figura 3.26**. A argamassa da fachada Norte apresenta tonalidade mais clara e regista a presença de nódulos brancos, habitualmente associada a argamassas de cal aérea. A argamassa presente na fachada Sul possui tonalidade acinzentada, indiciando a possível presença de ligante hidráulico (cal hidráulica e/ou cimento).

Note-se que, as aparentes diferenças de composição das argamassas presentes nas 2 fachadas podem ficar a dever-se ao facto da sua construção não ter sido simultânea. A fachada Norte terá sido construída entre 1914 e 1921, enquanto a fachada Sul foi construída entre 1928 e 1930.

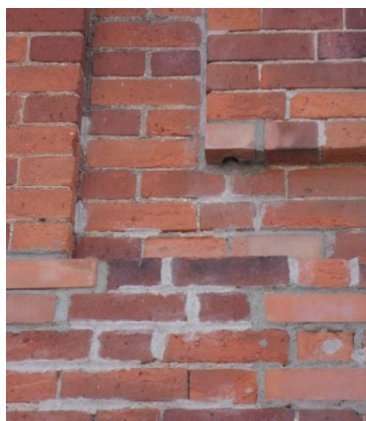
**Figura 3.27** – Diversidade de argamassas presentes na fachada Norte do edifício de BP.

A observação da generalidade das fachadas do edifício de BP permite verificar a presença de juntas com características diferentes, não só entre fachadas, como também numa única fachada (**Figura 3.27**). As diferenças no aspeto das juntas que se registam em cada fachada são geralmente consequência do facto de terem sido submetidas a intervenções de refechamento de juntas ou substituição de tijolos, ao longo do tempo, **Figura 3.27**.

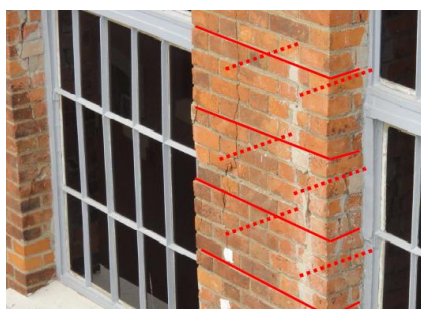
**Figura 5.13** – Esquema de aplicação de *DryFix* e *Crack Stitching* (*STB, 2012*).

Nesta fachada, a fissuração existente propagava-se essencialmente na vertical conjugando duas orientações distintas, a do plano da fachada e outra numa direção concorrente para o

interior desse mesmo pano, havendo em muitos casos a formação de cunhas de rotura com o risco de caírem.

Segundo os procedimentos de trabalho da STB (*STB, 2012*), a operação de consolidação realizada consistiu na aplicação de um sistema de pregagens *DryFix*, perpendiculares ao paramento da fachada, e localizadas a meio do tijolo, combinadas com o cozimento de fissuras, paralelamente à posição do pano exterior e realizadas a nível da junta horizontal, com *Crack Stitching*. Estas soluções visaram garantir, de forma provisória, a estabilidade dos panos de alvenaria, de modo a que o tratamento realizado sobre as fissuras fosse efetivo, isto é, impedisse a entrada de água para o interior do edifício.

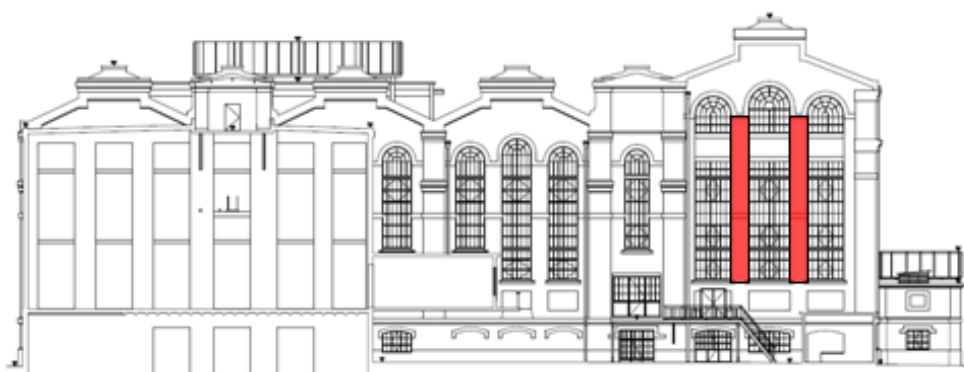
**Figura 5.22** – Localização dos panos de alvenaria reconstruídos na fachada Poente da BP.

Outro trabalho também realizado no decorrer desta intervenção, foi a demolição e reconstrução de dois panos de alvenaria da fachada Poente do edifício de BP, assinalados na **Figura 5.22**. Os tijolos destas zonas apresentavam sinais de degradação muito acentuada.

As zonas em causa já tinham sido intervencionadas após a sua construção, uma vez que a alvenaria desta zona apresentava características diferentes das zonas adjacentes. Nesta zona a alvenaria não possuía travamento entre o pano interior e o pano exterior, através da disposição dos tijolos colocados na perpendicular, como mencionado anteriormente, bem como registava a presença de microbetão no espaço entre os panos e a presença de travamentos metálicos que permitiam a sua ligação com o pano interior, **Figura 5.23**. De acordo com Bernardo Martins (*Martins, 2012*), o anterior preenchimento do interior da alvenaria com microbetão pode ter sido responsável pela degradação dos tijolos, uma vez que a sua presença funcionava como barreira à passagem do vapor de água, alterando as condições higrométricas da parede, impedindo que a mesma libertasse a humidade presente no seu interior, algo verificado na parede interior que apresentava sinais avançados de degradação e humidade.

A solução adotada para esta zona consistiu na demolição dos panos exteriores da parede, na remoção do microbetão do seu interior, na reconstrução do novo pano de parede exterior de alvenaria de tijolo perfurado e na utilização do sistema de pregagens *DryFix* para travamento dos panos interior e exterior (**Figura 5.24**). Nesta zona, as extremidades dos varões roscados utilizados no sistema de pregagem foram dobrados para o interior da furação dos tijolos

perfurados utilizados na reconstrução. A argamassa de assentamento foi formulada com a incorporação de um hidrofugante, de modo a garantir uma barreira à permeabilidade de água.

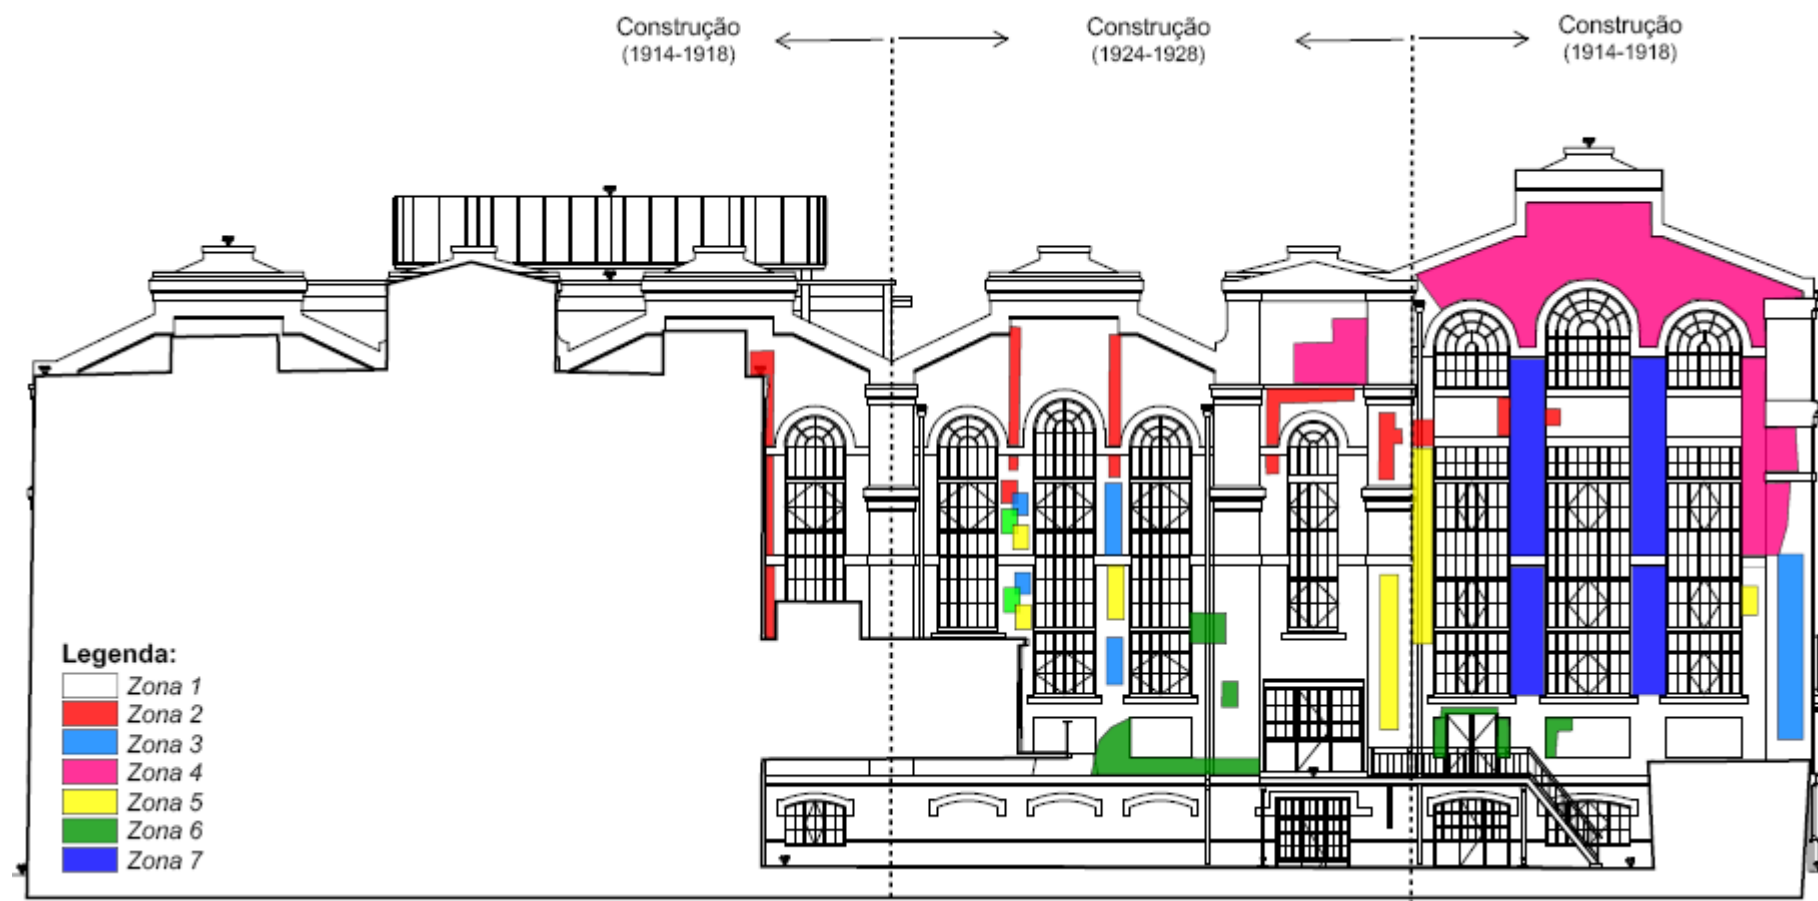
**Figura 6.1** – Localização dos diferentes tipos de tijolos presentes na fachada Poente da BP.

Por observação visual da fachada foi possível distinguir diferentes zonas, tendo como base as características dos tijolos que as constituem. A **Figura 6.1** localiza as várias zonas da fachada em que foi possível, por apreciação visual, identificar diferenças nos tijolos que a constituem.

Os tijolos aplicados na construção das primeiras três naves (1914 - 1918 e 1924 - 1928) são em geral muito semelhantes. As manchas negras detetadas nesses tijolos provêm, em grande parte, do antigo processo de elevação de carvão para as caldeiras de baixa pressão que se fazia muito próximo a esta zona de parede de alvenaria. É, no entanto, um dos grandes objetivos da Fundação EDP manter estas manchas, de modo a conservar a história destes edifícios.

| <i><b>Zona</b></i> | <i><b>Descrição</b></i> | <i><b>Principais características</b></i> |
|---|---|---|
| <b>Zona 1</b> | | Tijolo originalmente colocado. Primeiras duas naves (1914 - 1918).<br><br>Tijolo com tonalidade escura. Os tijolos apresentam manchas negras de poluição/sujidade. Na 2ª nave, os tijolos apresentam sinais evidentes de degradação e em algumas zonas existe falta de coesão da argamassa nas juntas. |

| <b>Zona</b> | | <b>Descrição</b> | <b>Principais características</b> |
|---|---|---|---|
| <b>Zona 2</b> | | Reintegração de tijolos em falta, ou em avançado estado de degradação, com argamassa (pigmentada ou pintada), de modo a simular o aspeto dos tijolos da zona envolvente. | Embora em bom estado de conservação, esta solução aparenta ser prejudicial para os tijolos adjacentes, uma vez que estes se apresentam muito degradados e já foram alvo de várias intervenções de substituição. |
| <b>Zona 3</b> | | Tijolos de substituição (antes de 2003). | Apresentam uma tonalidade clara. Estes tijolos apresentam, em geral, uma acentuada degradação superficial registando, em alguns casos, a presença de descasques superficiais. |
| <b>Zona 4</b> | | Tijolos de substituição (antes de 2003). | Possuem tonalidade clara. Apresentam sinais de elevada degradação superficial. As juntas são na generalidade muito pouco espessas e existem zonas onde as juntas de assentamento não se encontram corretamente niveladas. |
| <b>Zona 5</b> | | Tijolos aplicados na intervenção de 2003 (empreiteiro Mota-Engil). | Tijolos de tonalidade clara. Estes tijolos encontram-se, na sua grande maioria, em bom estado de conservação, existindo porém zonas localizadas, mais a Sul, onde são visíveis alguns tijolos degradados. |
| <b>Zona 6</b> | | Tijolos aplicados no âmbito da última intervenção. Tijolo Português (2011). | Tijolos com tonalidade mais clara do que os tijolos da zona 1 e 2. Estes tijolos encontram-se em bom estado, sendo possível observar, em algumas zonas localizadas, alguma degradação superficial. |

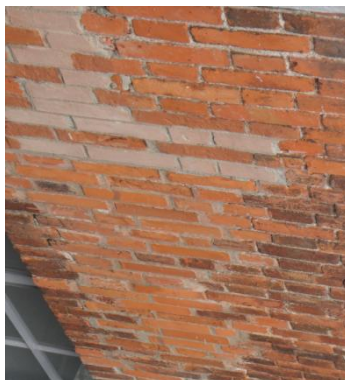
**Figura 6.2** - Combinação de diferentes tipos de tijolo.

As zonas da fachada correspondentes à terceira nave deste edifício já foram alvo de várias intervenções que envolveram a substituição localizada de tijolos, podendo ser visível uma mistura de várias variedades de tijolo, **Figura 6.2**.

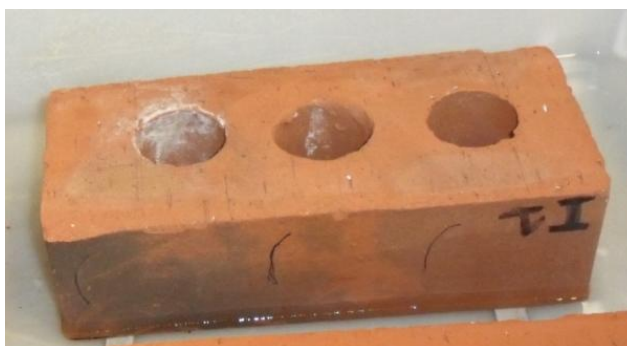
Importa também salientar o facto de, no final do ensaio de absorção de água por capilaridade na direção Z, o tijolo Inglês apresentar sais à sua superfície (**Figura 6.28**). Este fenómeno possivelmente deveu-se ao facto deste tijolo conter sais no interior, derivado do seu processo de fabrico, que foram transportados para a superfície por capilaridade.

**Figura 6.28** - Presença de sais à superfície do tijolo Inglês. Ensaio de absorção de água por capilaridade (direção Z).

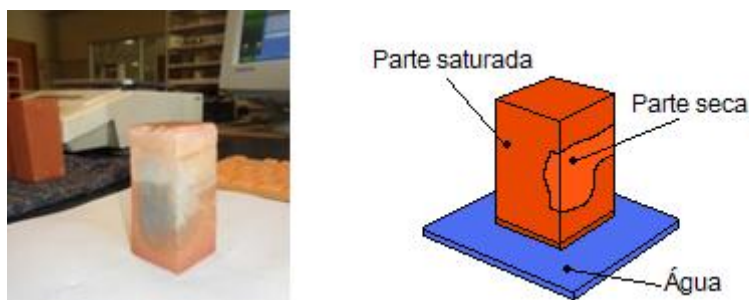
A **Tabela 6.15** permite verificar a grande variação dos valores do coeficiente de absorção de água por capilaridade do tijolo Inglês, nos quais se registou um valor mínimo e valor máximo de 0,025 e 0,081 kg/(m².s<sup>0,5</sup>), respetivamente. Esta dispersão de resultados resulta da heterogeneidade dos tijolos que a análise da ascensão de água ao longo da altura dos provetes confirma. Esta ascensão não ocorreu de forma contínua apresentando zonas visíveis em algumas faces completamente secas como mostra a **Figura 6.31**.

Este tipo de ocorrência pode ter como justificação, o facto de o tijolo possuir zonas do seu espaço poroso com porosidade fechada ou com muito reduzida interconetividade (**Hall, Hoff, 2002**).

**Figura 6.31** – Observação da presença de porosidade fechada.
